**Monitoring und Effizienzsteuerung in
Verfahren nach dem
Flurbereinigungsgesetz**

Masterarbeit

Hochschule Mainz
Fachbereich Technik
Lehrinheit Geoinformatik und Vermessung

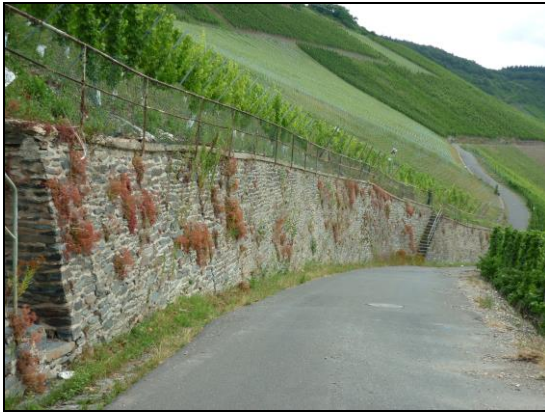
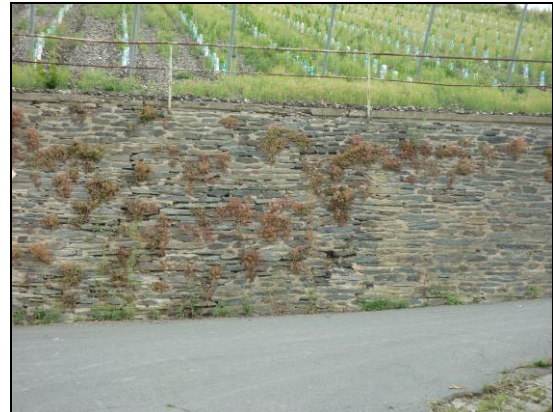
Abbildung 50: Mauer am Hauptweg⁵⁰⁷

Diese Mauer befindet sich am Hauptweg und ist sehr gut als Lebensraum für die Mauereidechsen geeignet. Sie ist nicht zu sehr bewachsen und bietet genügend Schlupflöcher. In der Umgebung sind ausreichend Pflanzen für Insekten, obwohl der Saum etwas breiter sein könnte. Hier waren auch lange Zeit viele Eidechsen zu entdecken. Obwohl hier keine Baumaßnahmen stattgefunden haben und es auch keine Gefährdung durch Biozide gibt, ist der Bestand deutlich zurückgegangen. Aktuell sind die Ursachen nicht bekannt.⁵⁰⁹

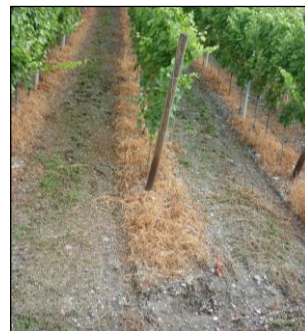
Abbildung 53: Einsatz von Bioziden⁵¹¹

Im Gebiet sind nicht alle Strukturen optimal für die Eidechsen. Biozide vertreiben durch Pflanzenvernichtung die Insekten und somit die Nahrungsgrundlage. Suboptimale Abdeckungen bieten keine Plätze zur Eiablage und sind somit nicht als dauerhafter Lebensraum geeignet. Oft ist das Interesse an einer artenschutzgerechten Pflege der Mauern und Gabionen nicht gegeben. Wenn ein neuer Weinstock angelegt wird, wird das ganze Feld komplett gerodet und bearbeitet, was ein massiver Eingriff in den Lebensraum der Mauereidechse darstellt. Allerdings ist dies nur vorübergehend.

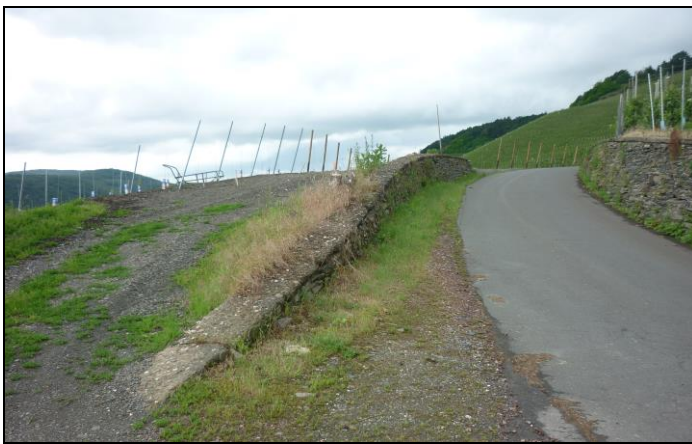
Abbildung 56: Rest von Trockenmauer⁵¹⁴

Es wurden natürlich auch Maßnahmen für den Artenschutz getroffen. An einer Stelle wurde ein Rest Trockenmauer stehen gelassen, der einen guten Lebensraum für die Eidechsen bietet.

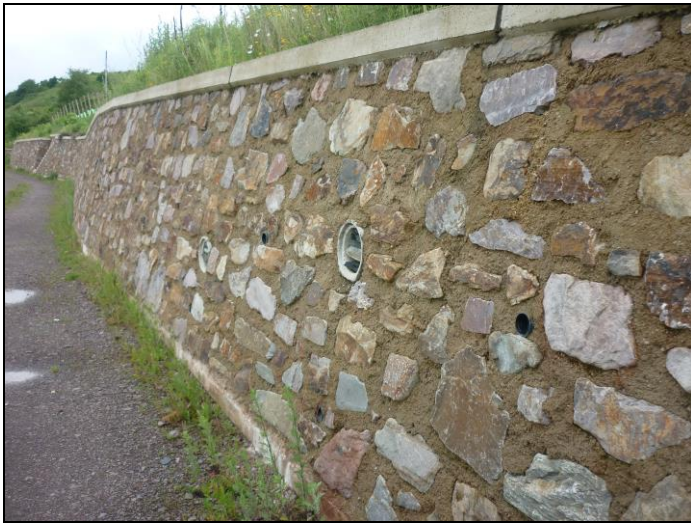
Abbildung 58: Mauer mit Rohren⁵¹⁷

Fenster hat. Oberhalb von vielen Mauern befindet sich ein größerer Grasstreifen, der zwei Funktionen hat. Er dient den Maschinen als Wendestreifen. Gleichzeitig dient er aber auch dem Artenschutz.⁵¹⁶

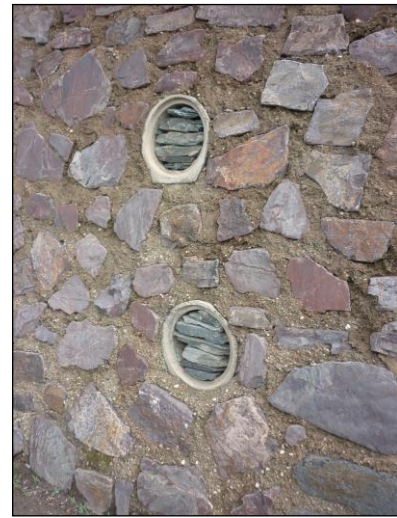
Abbildung 59: Rohre⁵¹⁸

In den letzten Jahren wurden neue Schwergewichtsmauern gebaut. In den Mauern sind 78 große Rohre mit einem Durchmesser von etwa 20cm und 185 kleinere Rohre eingebaut. Die Rohre sind mit Schiefer gefüllt und werden von den Eidechsen gut angenommen. Allerdings kommt es mal vor, dass die Rohre zugemörtelt werden.⁵¹⁹

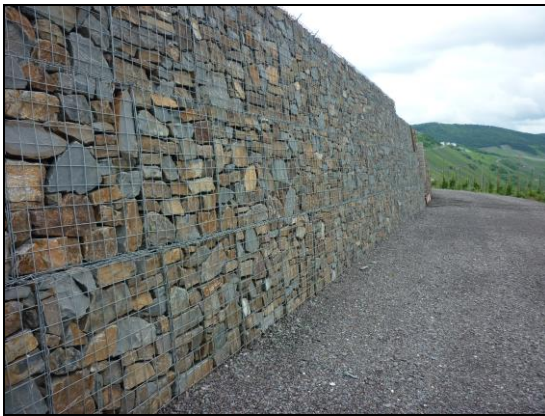
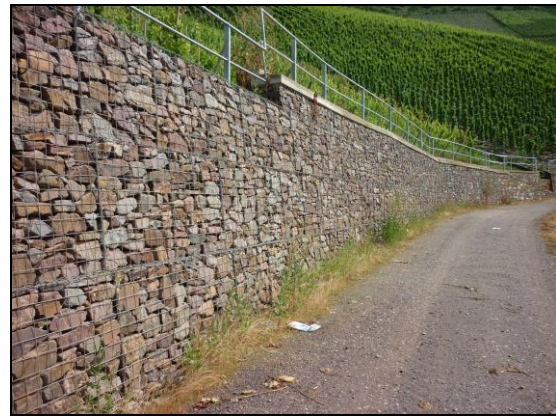
Abbildung 60: ungeeignete Gabionen⁵²³

Da bisher die Gabionen im Gegensatz zu den Rohren schlecht angenommen werden, entstand der Gedanke, ob nicht Rohre in die Gabionen eingebaut könnten. Aber dadurch würden die Gabionen instabiler werden.⁵²²

Insgesamt entsteht der Eindruck, dass der Bautyp der Gabionen gar nicht das Hauptproblem ist. Natürlich das Mikroklima anders als bei Mauern und der Baustellenverkehr stört die Eidechsen auch. Allerdings ist der Einfluss des Mikroklimas nicht zu unterschätzen, da es generell schlechter als in Mauern ist.⁵²⁹ Verglichen mit den Daten der Studie „Überprüfung von Gabionen als Lebensraum von Eidechsen“ scheinen die Gabionen in Ordnung zu sein. Augenscheinlich ist die Korngröße größer als 15cm. Die Gabionen haben ein großes Gesamtvolumen. Aber das Umfeld hat gravierende Mängel wie zum Beispiel fehlende Krautstreifen. Außerdem werden an einigen Stellen Biozide eingesetzt.

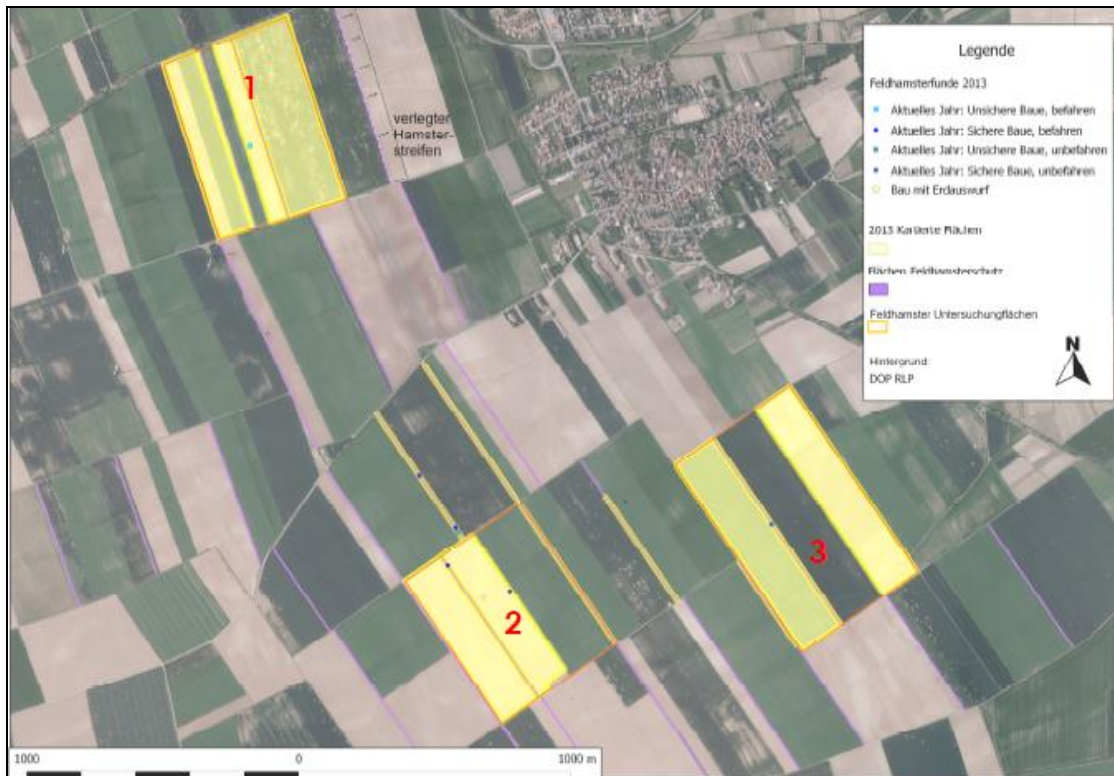
Drei Jahre später war das Bodenordnungsverfahren fast abgeschlossen.⁶³⁶ Anfang August 2013 wurde nach der bekannten Methode eine Kartierung von Studierenden vom Fachbereich Biologie auf 66 % der Probeflächen durchgeführt. Außerdem wurden Mitte Oktober noch die Hamsterschutzstreifen in den Probeflächen und noch 1 ha außerhalb der Probeflächen liegende Schutzstreifen begangen und die Funde kartiert.⁶³⁷ Im August wurden nur 3 sichere Feldhamsterbaue gefunden, davon zwei auf den Schutzstreifen. Das ergab hochgerechnet 0,05 Baue pro Hektar.⁶³⁸

Abbildung 77: Übersichtskarte der Kartierung von 2013⁶³⁹

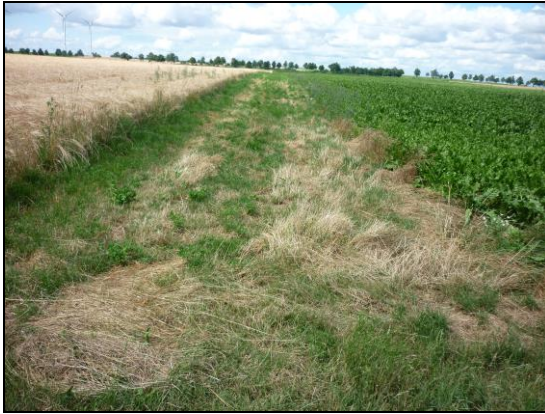
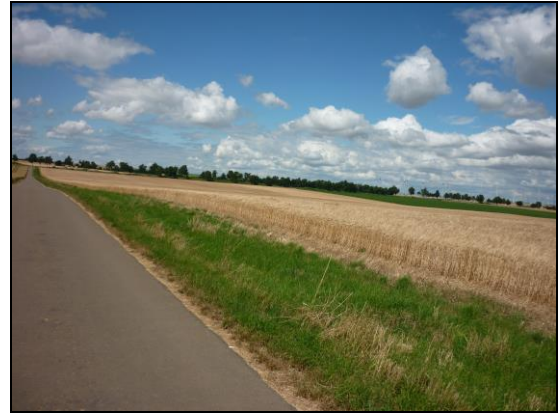
Abbildung 81: Hamsterschutzstreifen (721)

Die Maßnahmen 721 und 733 sind neu angelegte Gras- und Krautvegetationen. Sie bestehen aus einer Mischung aus Gras und nicht-blühenden, niedrig-wachsenden Kräutern. Auch drei Jahre nach dem letzten Monitoring sind sie immer noch gut erhalten. Sie bieten den Kleintieren ganzjährig einen Lebensraum. Die Streifen sind auch für die Raubvögel wichtig, da sie auf diesen Streifen die Kleintiere jagen können. Die Kleintiere sind hier leichter zu entdecken als im Feld, wo die Früchte noch nicht geerntet wurden. Auf den ersten zehn Metern des Hamsterstreifens wurden zwei Beobachtungen gemacht.

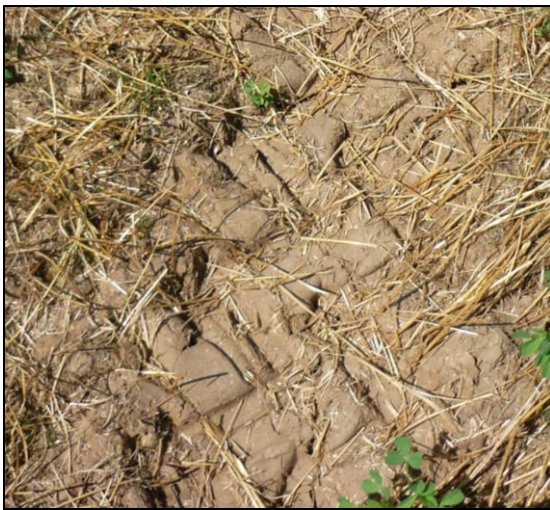
Abbildung 83: Traktorspuren im Hamsterschutzstreifen⁶⁶²

Offensichtlich wird der Schutzstreifen mit einem Traktor befahren, was sich vermutlich eher negativ auf die Feldhamster auswirkt, da es eine Störung bedeutet.

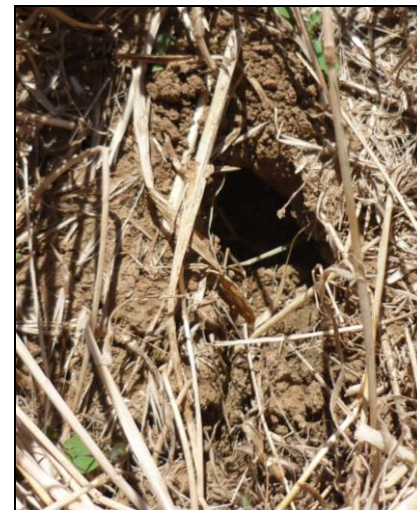
Abbildung 84: Loch im Hamsterschutzstreifen⁶⁶³

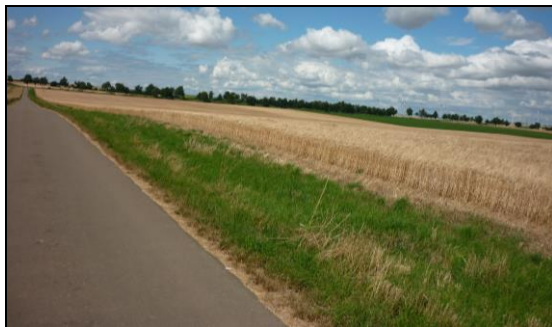
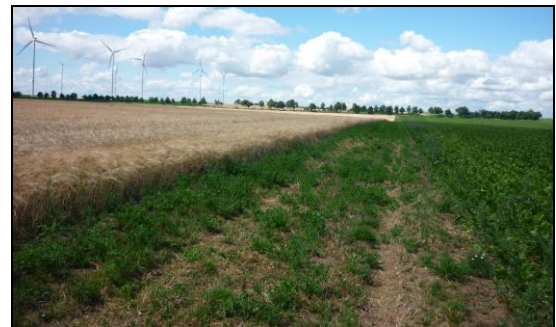
Abbildung 87: Bewirtschaftungseinheit auf Probefläche 1⁶⁷²

Abbildung 88: Bewirtschaftungseinheit auf Probefläche 1⁶⁷³

Die Veränderung ist im Gebiet deutlich sichtbar. Es ist nicht mehr zu erkennen, wo früher die beiden weggefallenen Wege waren. Die Fläche ist durchgängig bestellt worden.

Es ist zu ergänzen, dass die Probefläche 1 vor dem Verfahren von sieben Eigentümern bewirtschaftet wurde und das Eigentum nicht zusammenhängend war. Nach dem Verfahren besitzen zwei Eigentümer zusammenhängende Bewirtschaftungsflächen.⁶⁷¹

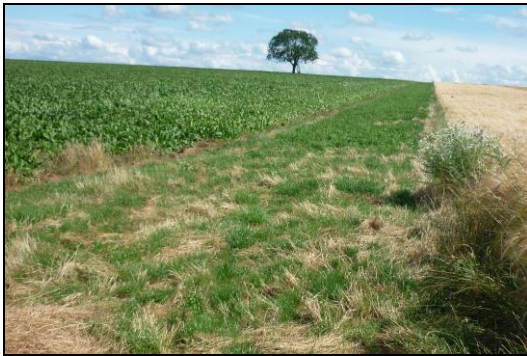
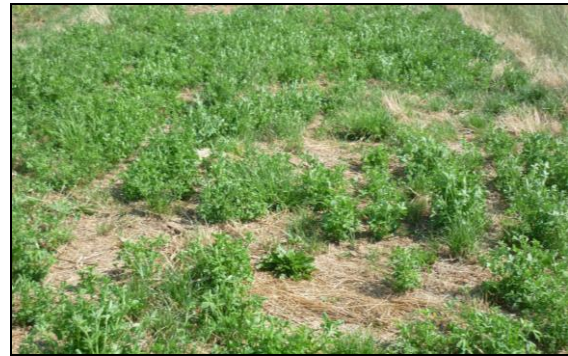
Abbildung 89: Hamsterschutzstreifen in Probefläche 2 (729)⁶⁷⁷

Abbildung 90: Hamsterschutzstreifen in Probefläche 2 (729)⁶⁷⁸

Die Maßnahme 729 ist ein Hamsterschutzstreifen. Auch er ist noch gut erhalten. Es wachsen auf ihm offensichtlich mehr Kleepflanzen (Luzernepflanzen) als auf dem Streifen in der Probefläche 1 und bietet dem Feldhamster dadurch ein besseres Nahrungsangebot.

710, 713, 729 = Neuanlage einer Gras- und Krautvegetation⁶⁷⁶

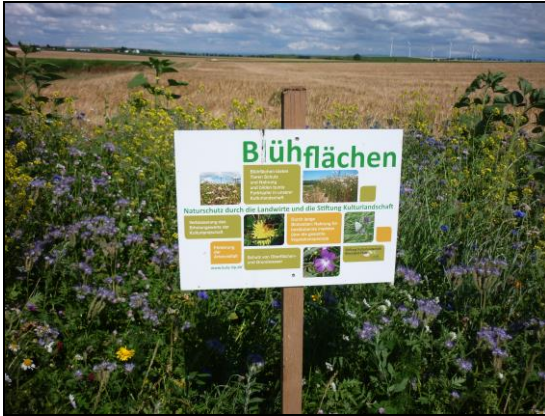
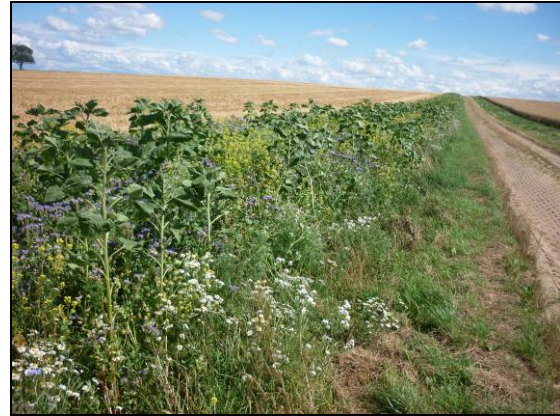
Abbildung 91: Blühfläche am Rand der Probefläche 2⁶⁷⁹

Abbildung 92: Blühfläche am Rand der Probefläche 2⁶⁸⁰

Beim Ortstermin wurde am Rand der Probefläche 2 ein etwa vier Meter breiter Blühstreifen entdeckt. Blühflächen spielen für die Natur auch eine wichtige Rolle. Hier wurden Pflanzen gewählt, die zusammen genommen eine lange Blühzeit haben und dadurch während dieser Zeit Nahrung für die bestäubenden Insekten bieten.

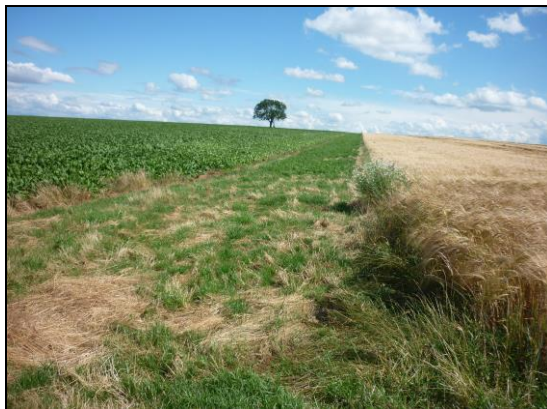
Abbildung 95: Probefläche 2⁶⁸⁶

Die Probefläche 2 sieht der Probefläche 1 sehr ähnlich. Auch ist nicht mehr zu erkennen, wo die alten Wege verliefen. Bis auf den Hamsterschutzstreifen und die Blühfläche ist die Fläche komplett mit Feldfrüchten bepflanzt.

Es ist zu ergänzen, dass die Probefläche 2 vor dem Verfahren von acht Eigentümern bewirtschaftet wurde und das Eigentum nicht zusammenhängend war. Nach dem Verfahren besitzen drei Eigentümer zusammenhängende Bewirtschaftungsflächen.⁶⁸⁵ Der Hamsterschutzstreifen stellt ein eigenes Flurstück dar.

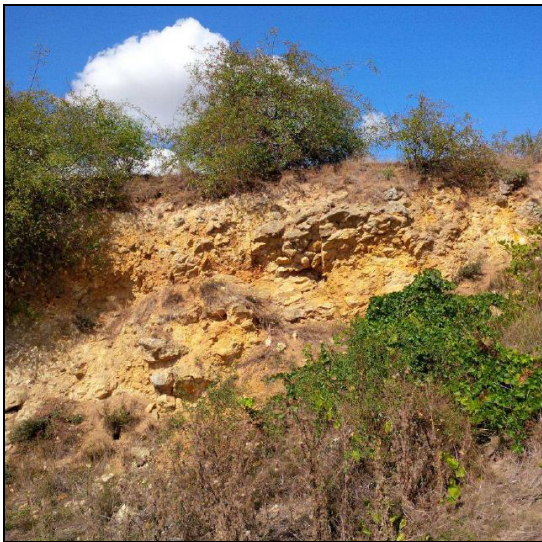
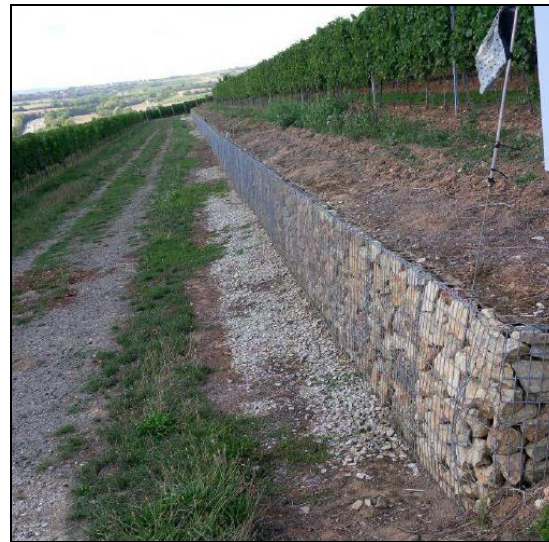
Abbildung 101: geeignete Struktur⁷²⁷

Es wurden 57 Zauneidechsen nachgewiesen. Während die Trockenmauern mit einem guten Hohlraumsystem und angrenzenden Grasböschungen von der Art besiedelt wurden, wurden die neuen Gabionen nicht angenommen. Letzteres wird durch den Herbizideinsatz und fehlenden Eiablagestellen und schattigen Verstecken beeinflusst. Böschungen mit Steinen wurden dagegen sehr gut angenommen.⁷²⁶

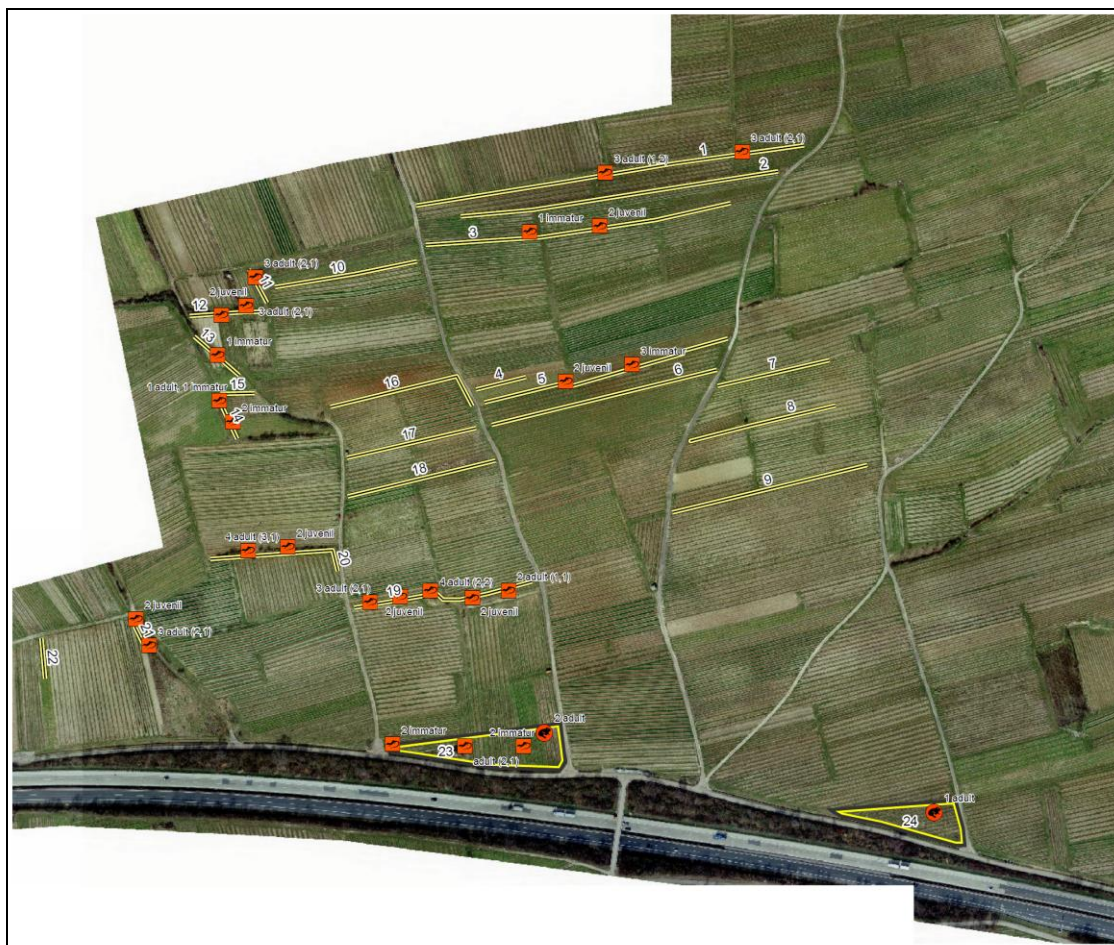
Abbildung 103: Übersichtskarte der Funde im Jahr 2015⁷³³
