9. Beispiele

Hochwasserschutz /
Gewässerstruktur

Flurbereinigung Bopfingen-Kerkingen/Oberdorf (Sechta-Eger)
Baden-Württemberg

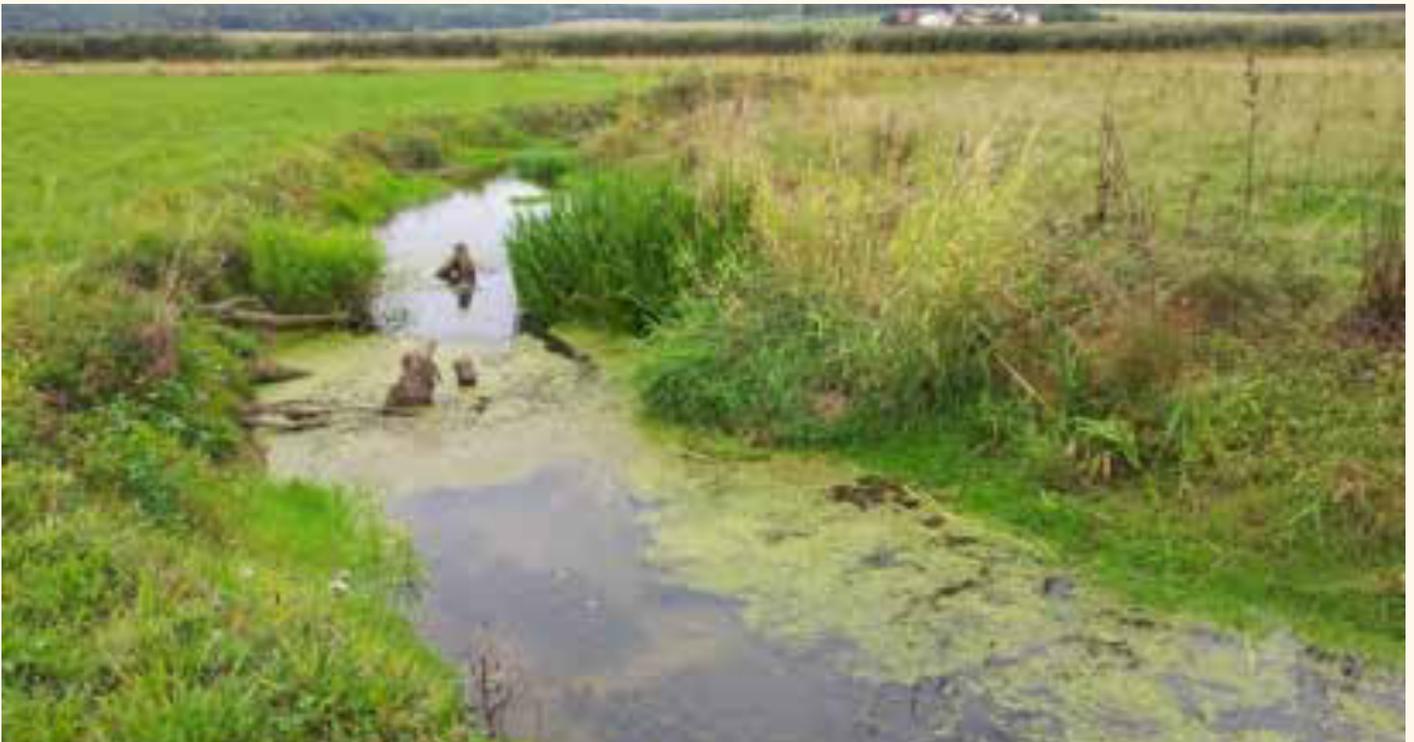
Abb. 1: Gewässer nach der Renaturierung

Der Wasser- und Bodenverband wurde durch die Flächenbereitstellung (rd. 55 ha) für zwei Regenrückhaltebecken und eines Retentionsbecken unterstützt. Als Ausgleich für die Rückhalteeinrichtungen wurde die Sechta auf rd. 2,1 km Länge renaturiert, die Länge des Bachs hat sich durch die Mäandrierungen verdoppelt. Vogelarten wie der Eisvogel, der Weißstorch, Bachstelzen oder Bekassinen konnten in diesen Flächen wieder heimisch werden. Zusätzlich wurden über die Stiftung Naturschutzfonds im Bereich der Sechta rd. 11 ha und für den Ausgleich einer örtlichen Firmenerweiterung rd. 4 ha Flächen für die Ökologie bereitgestellt.
