# Praxisvergleich der Leistungsfähigkeit von ausgewählten Messmethoden nach Ausbau der Wirtschaftswege in einer Waldflurbereinigung

Jan-Eric Christmann  
Standnummer: B0311

- Titel der Bachelorarbeit:  
**„Praxisvergleich der Leistungsfähigkeit von ausgewählten Messmethoden nach Ausbau der Wirtschaftswege in einer Waldflurbereinigung“**
- Betreuer: Ministerialrat a.D. Prof. Axel Lorig
- Bearbeitungszeitraum: 20. Mai 2019 bis 29. Juli 2019
- Standnummer: B0311

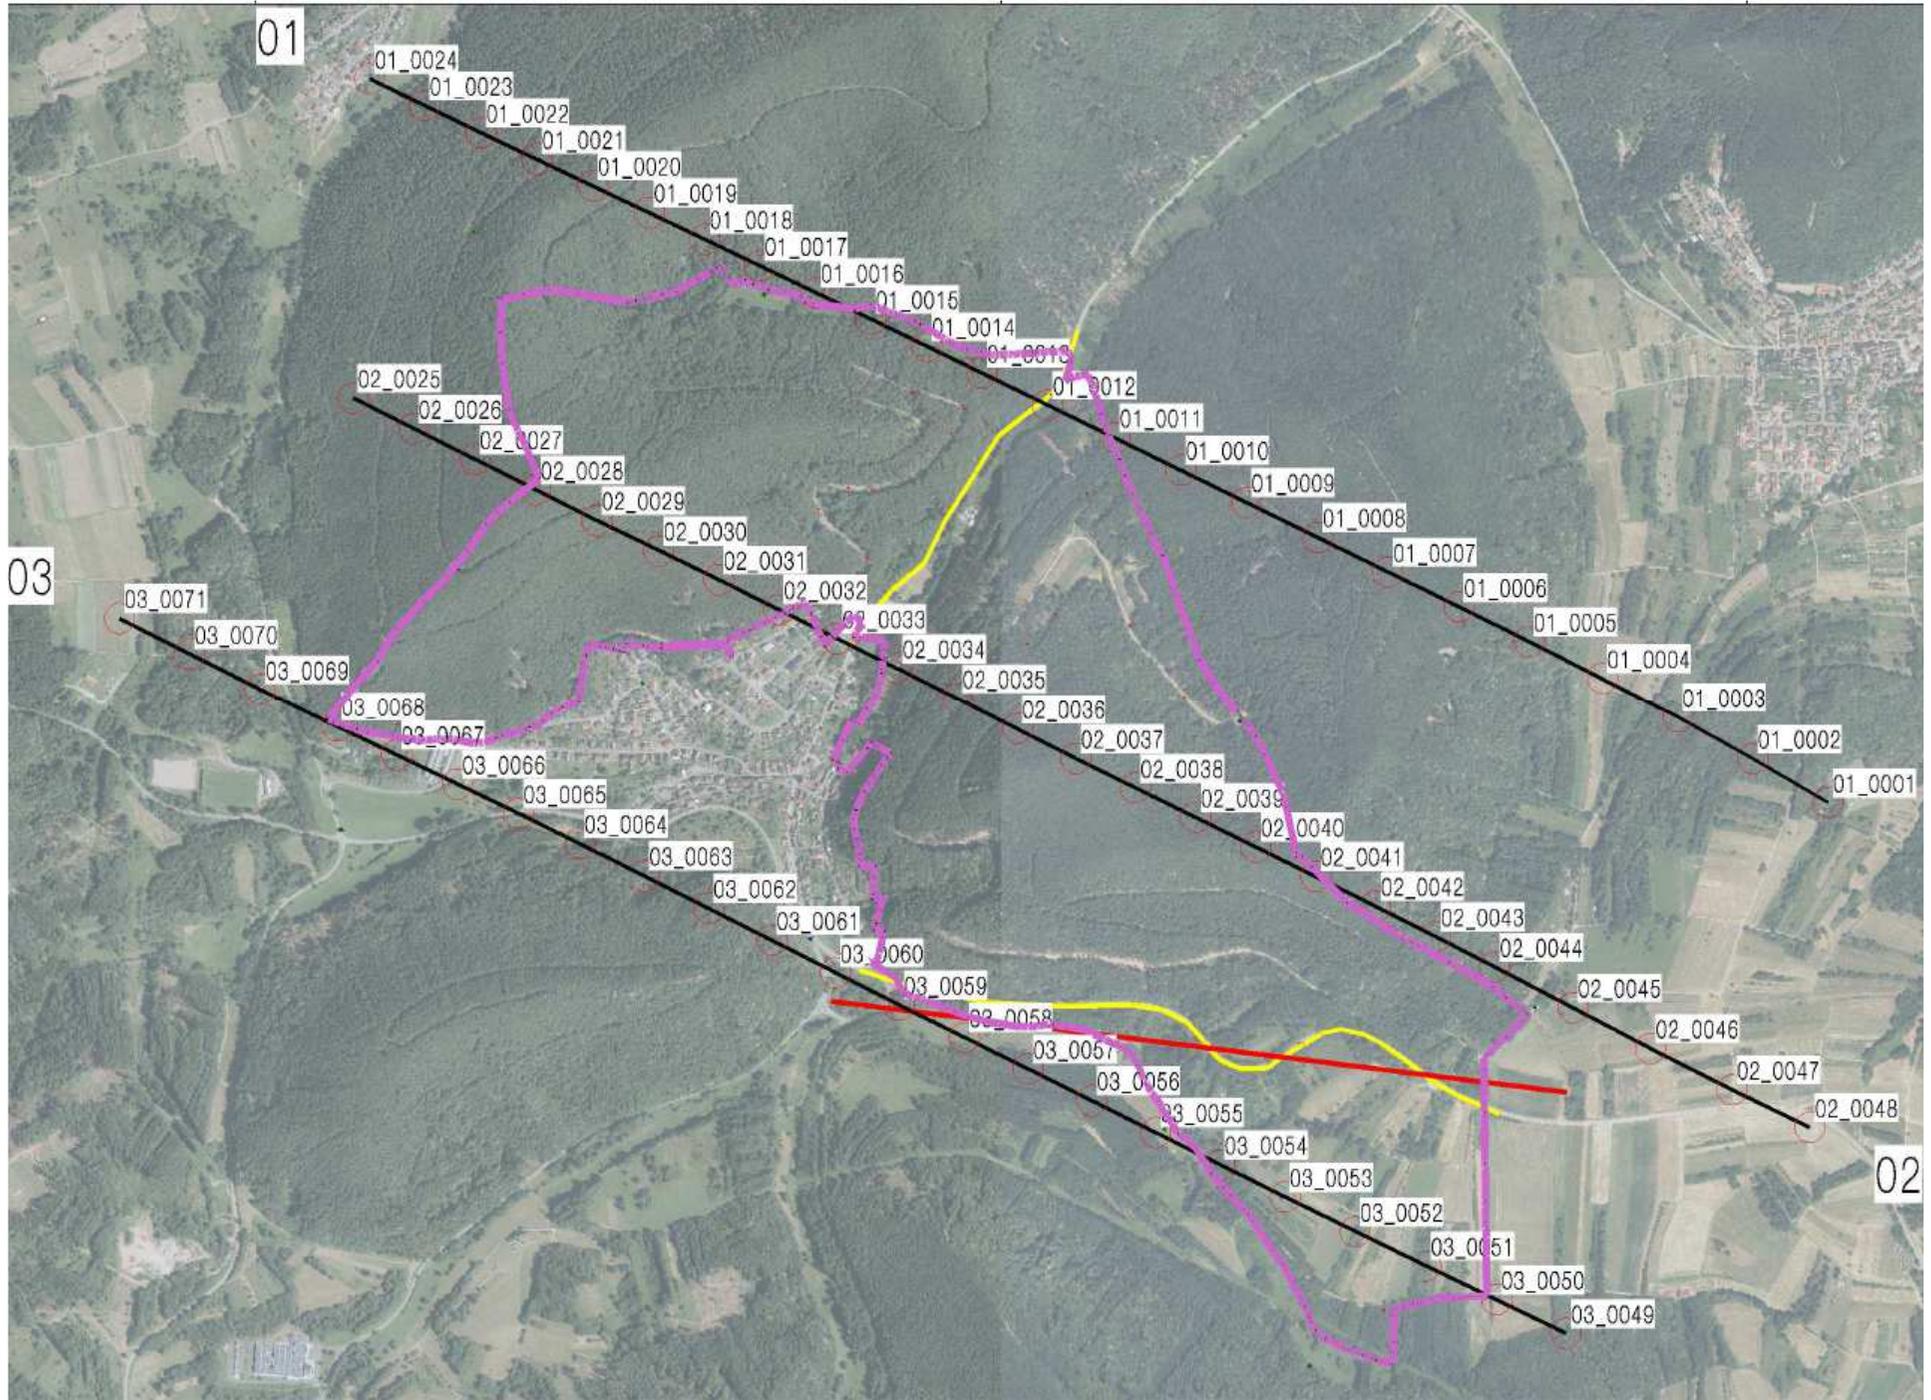
- Am 21.03.2019 (vor Laubausbruch)
- Wolkenlosem Himmel
- Befliegung durch die Firma Geoplana aus Marbach-Rielingshausen
- Leica DMC III Luftbildkamera
- Längsüberdeckung 80%
- Querüberdeckung 60%
- Bodenauflösung 7 cm
- 3 Flugstreifen und 71 Luftbilder

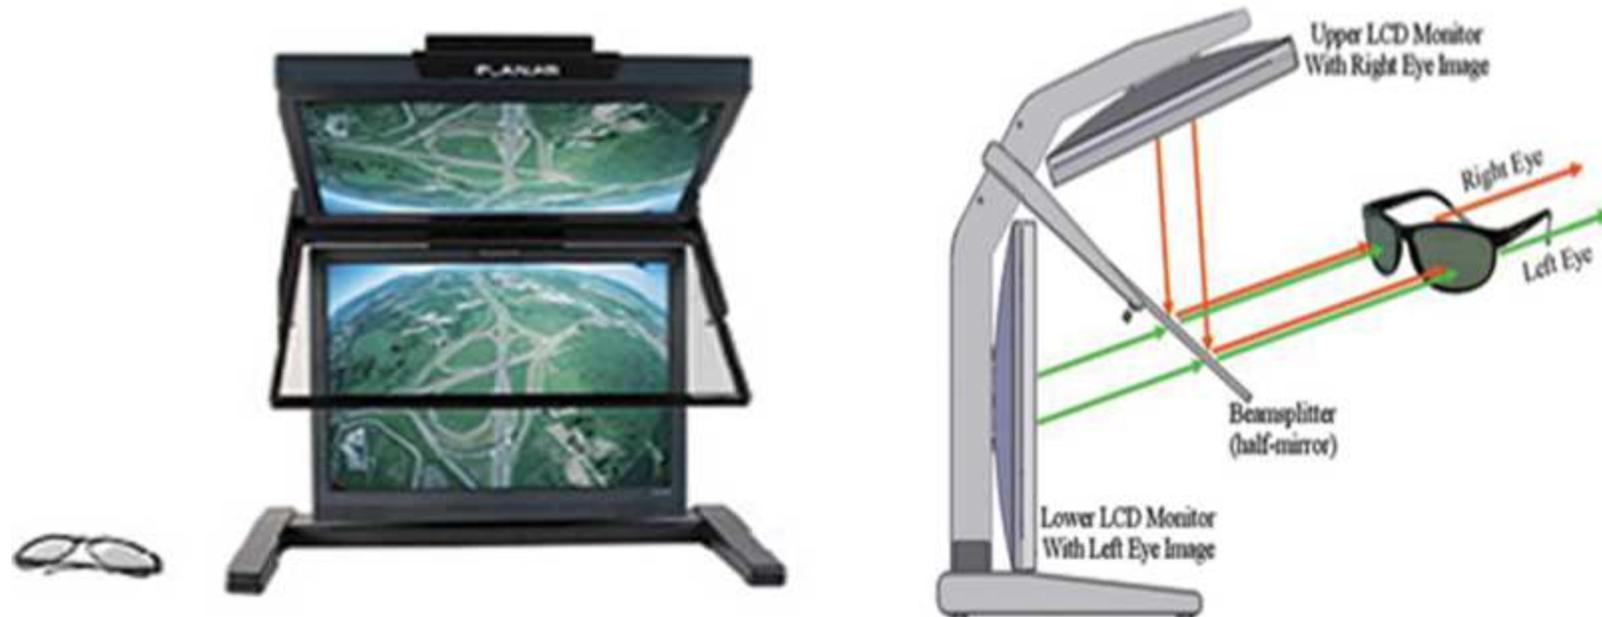
- Auswertung bei der Technischen Zentralstelle
- Am stereoskopischen Bildschirm SD2020 von Planar

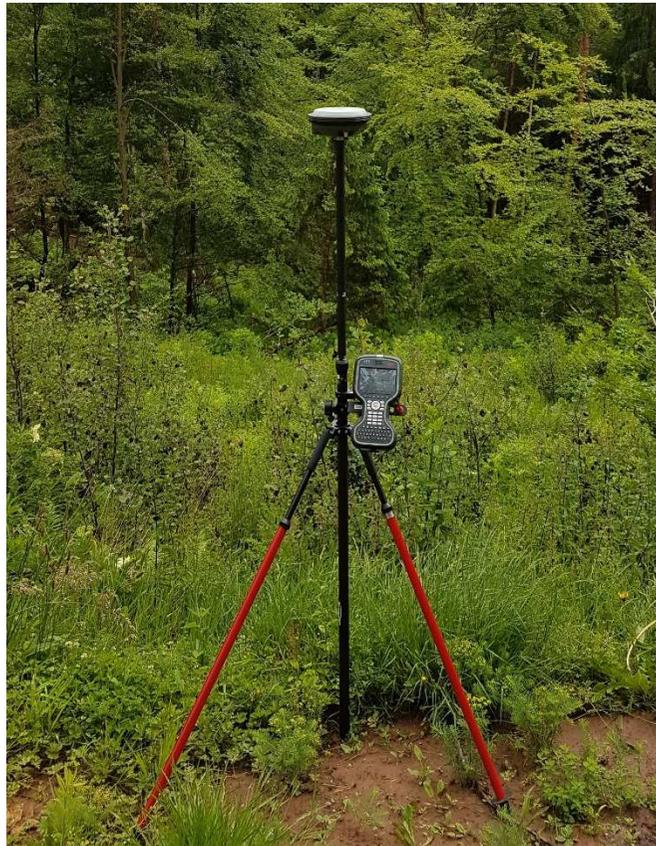
- Leica Viva GS 16
- Leica CS 20
- Mobilfunkanbieter:  
deutsche Telekom

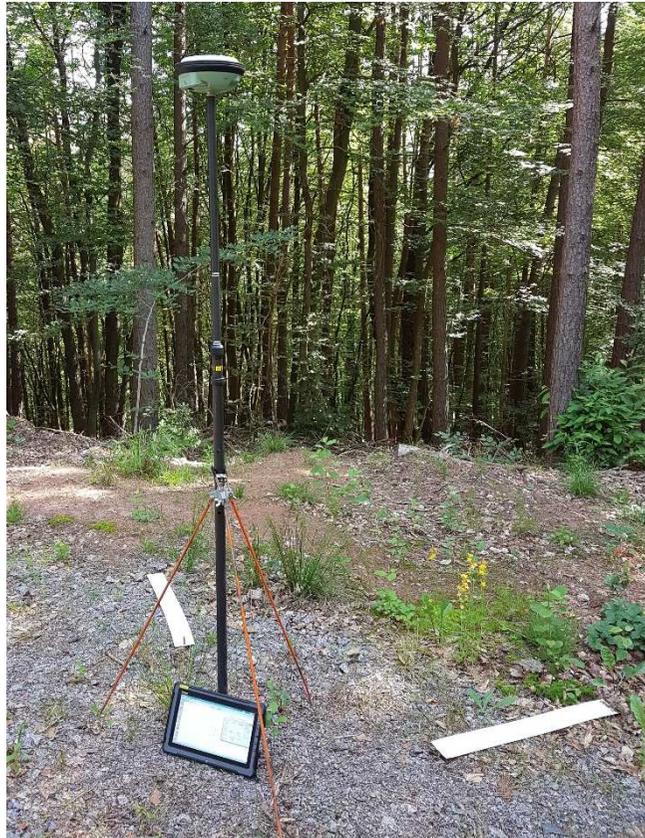
- Leica Viva GS 14
- Getac F 110
- Mobilfunkanbieter:  
Vodafone

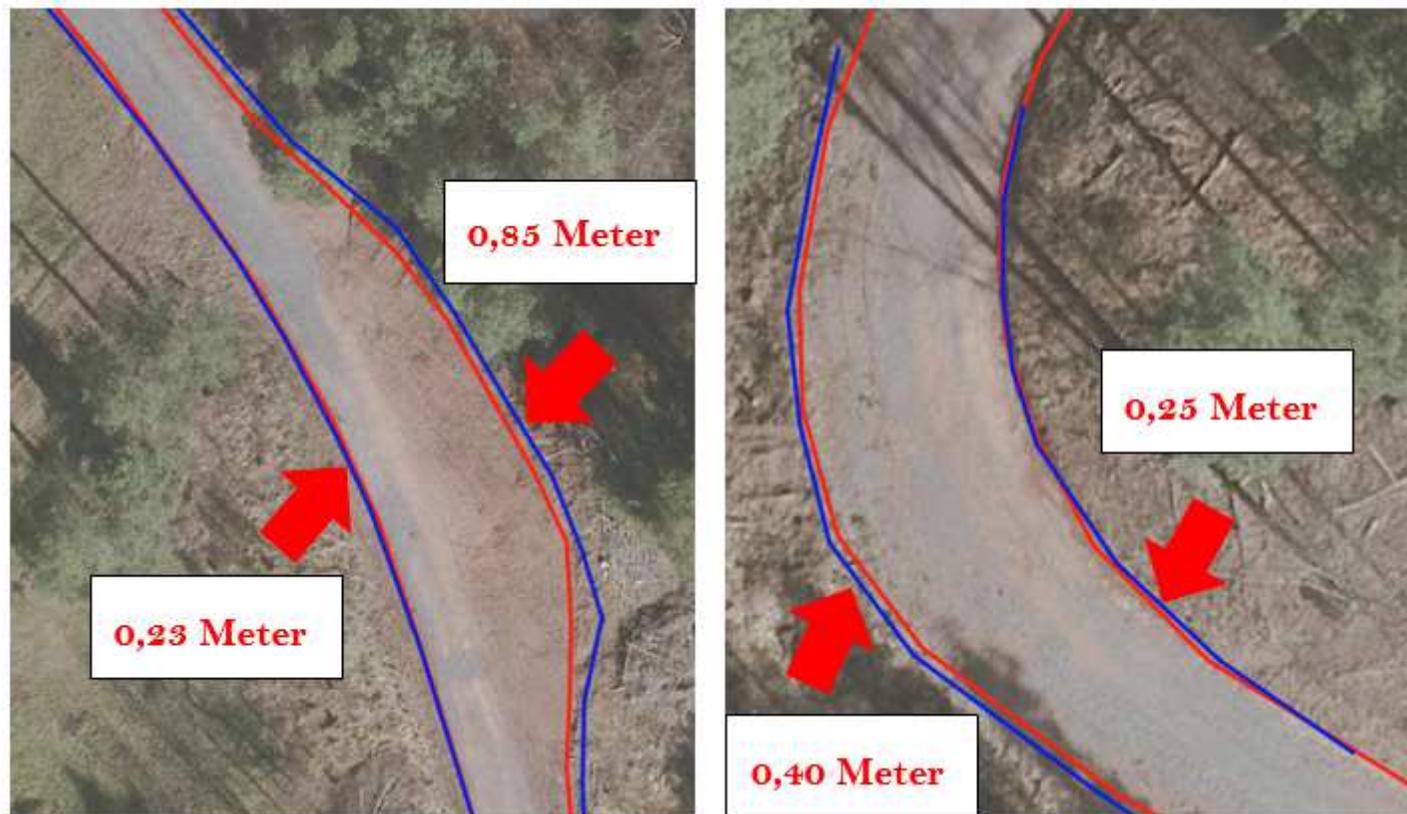
Im Stereomodell festgelegte Grenzen oft schmaler.

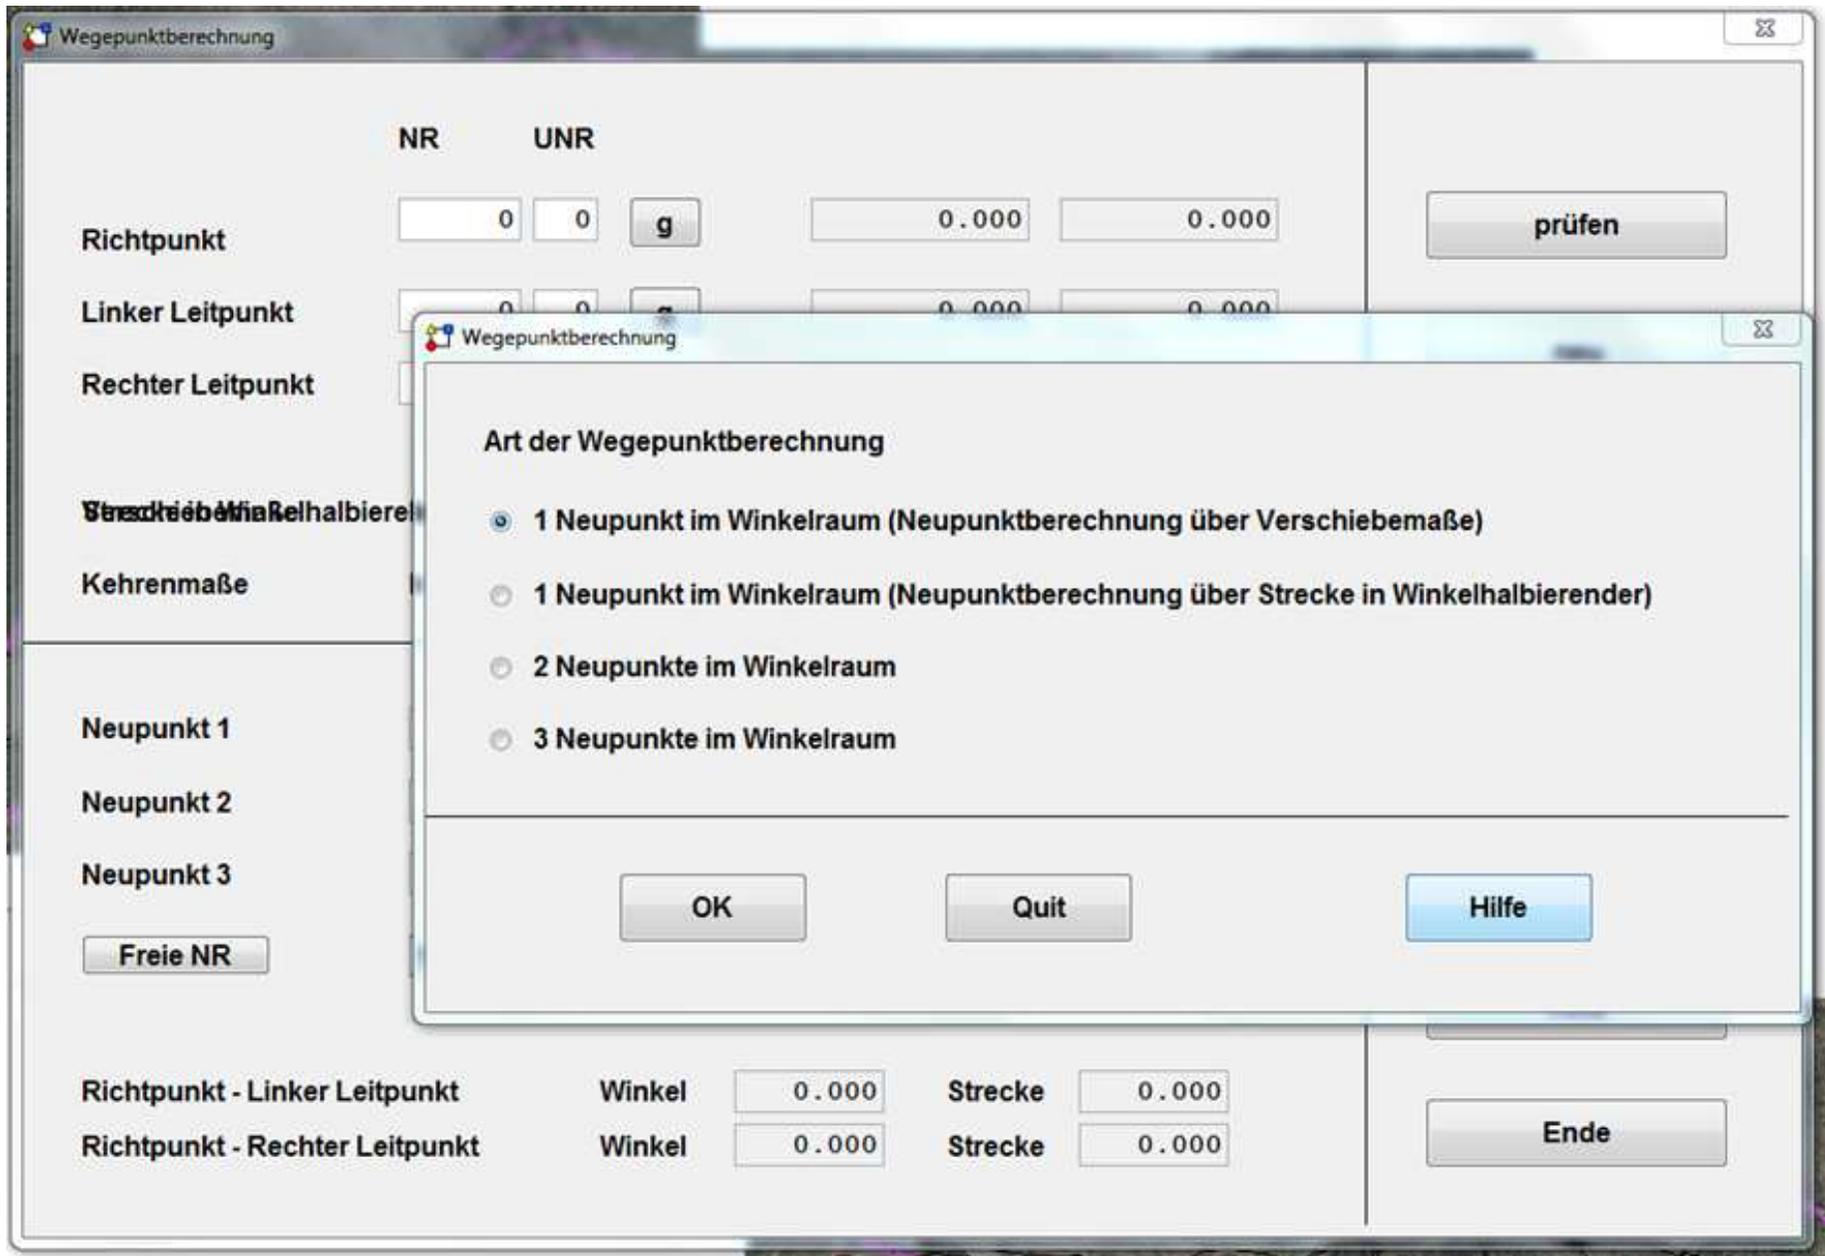
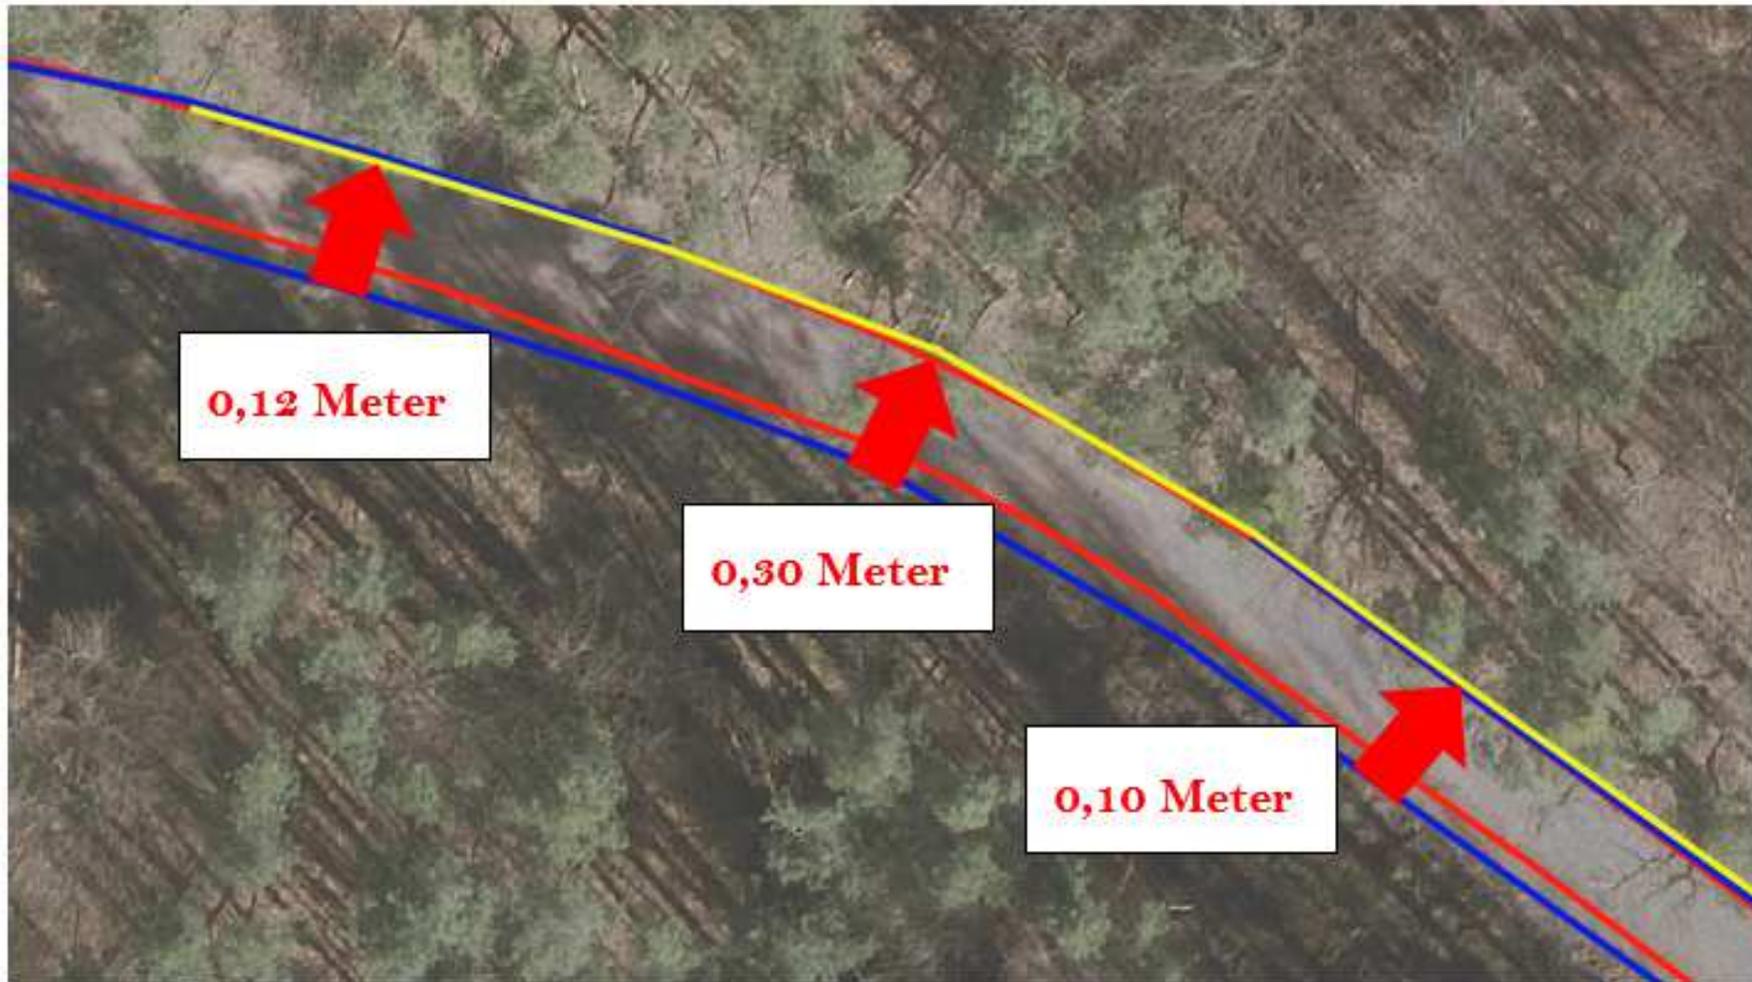
Bereiche in denen eine Festlegung im 3D-Stereomodell oder mittels GNSS nicht möglich waren, wurden durch rechnerische Ansätze bestimmt.

**GR**aphisches **I**nformations- und **B**earbeitungs**S**ystem  
**(GRIBS)**
