Bodenschutz in der Flurbereinigung

Untersuchungen über Notwendigkeit und Möglichkeiten
des Bodenschutzes in Flurbereinigungsverfahren

dargestellt am Beispiel der Gemarkung Martinshöhe/Pfalz

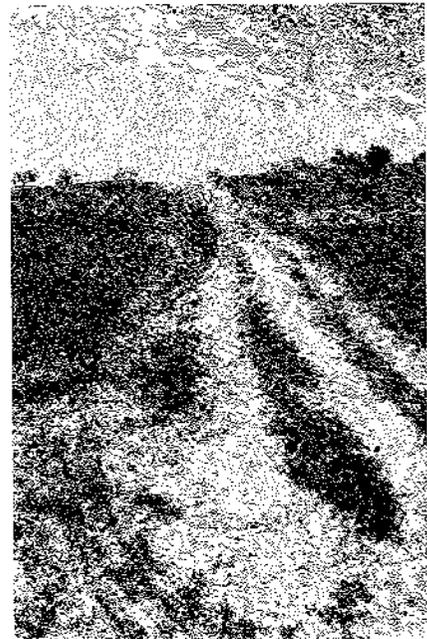
Abb. 5

Starke Erosionsschäden oberhalb der Säbelwiesen
(Aufnahmen H. Kuron)

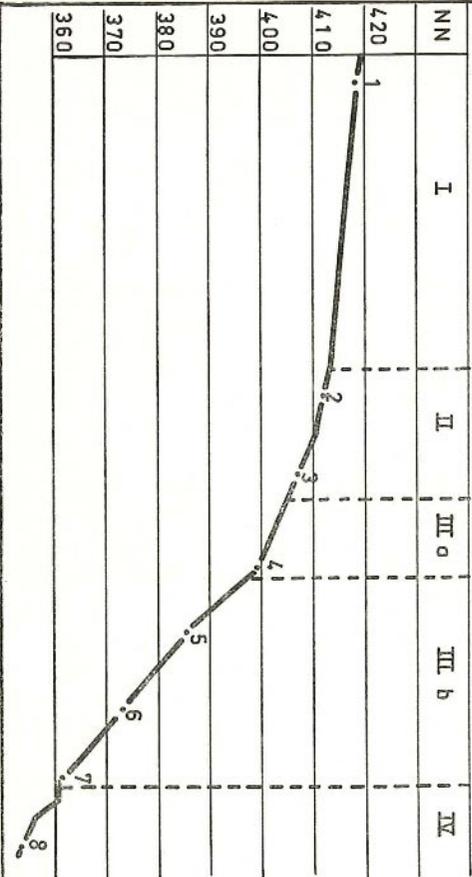
I - IV Gefahrenstufen
1 - 8 Profilenahmestellen

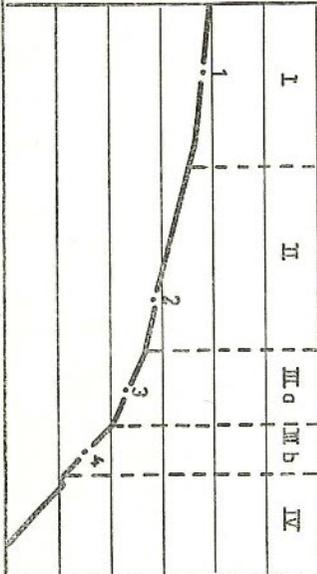
Schnitt 3 :

Profil 7: Lehmiger Sand, Aufschüttung am Hangfuß, Gefälle 13 ‰, Profiltiefe über 100 cm, Wurzeltiefe 60 cm, Krume 20 cm, allmählicher Übergang in den Untergrund.

Profil 8: Lehmiger Sand, Aufschüttung, Gefälle 0 ‰, Profiltiefe über 100 cm, Wurzeltiefe 50 cm, Krume 15 cm, stark verfilzte Grasnarbe.

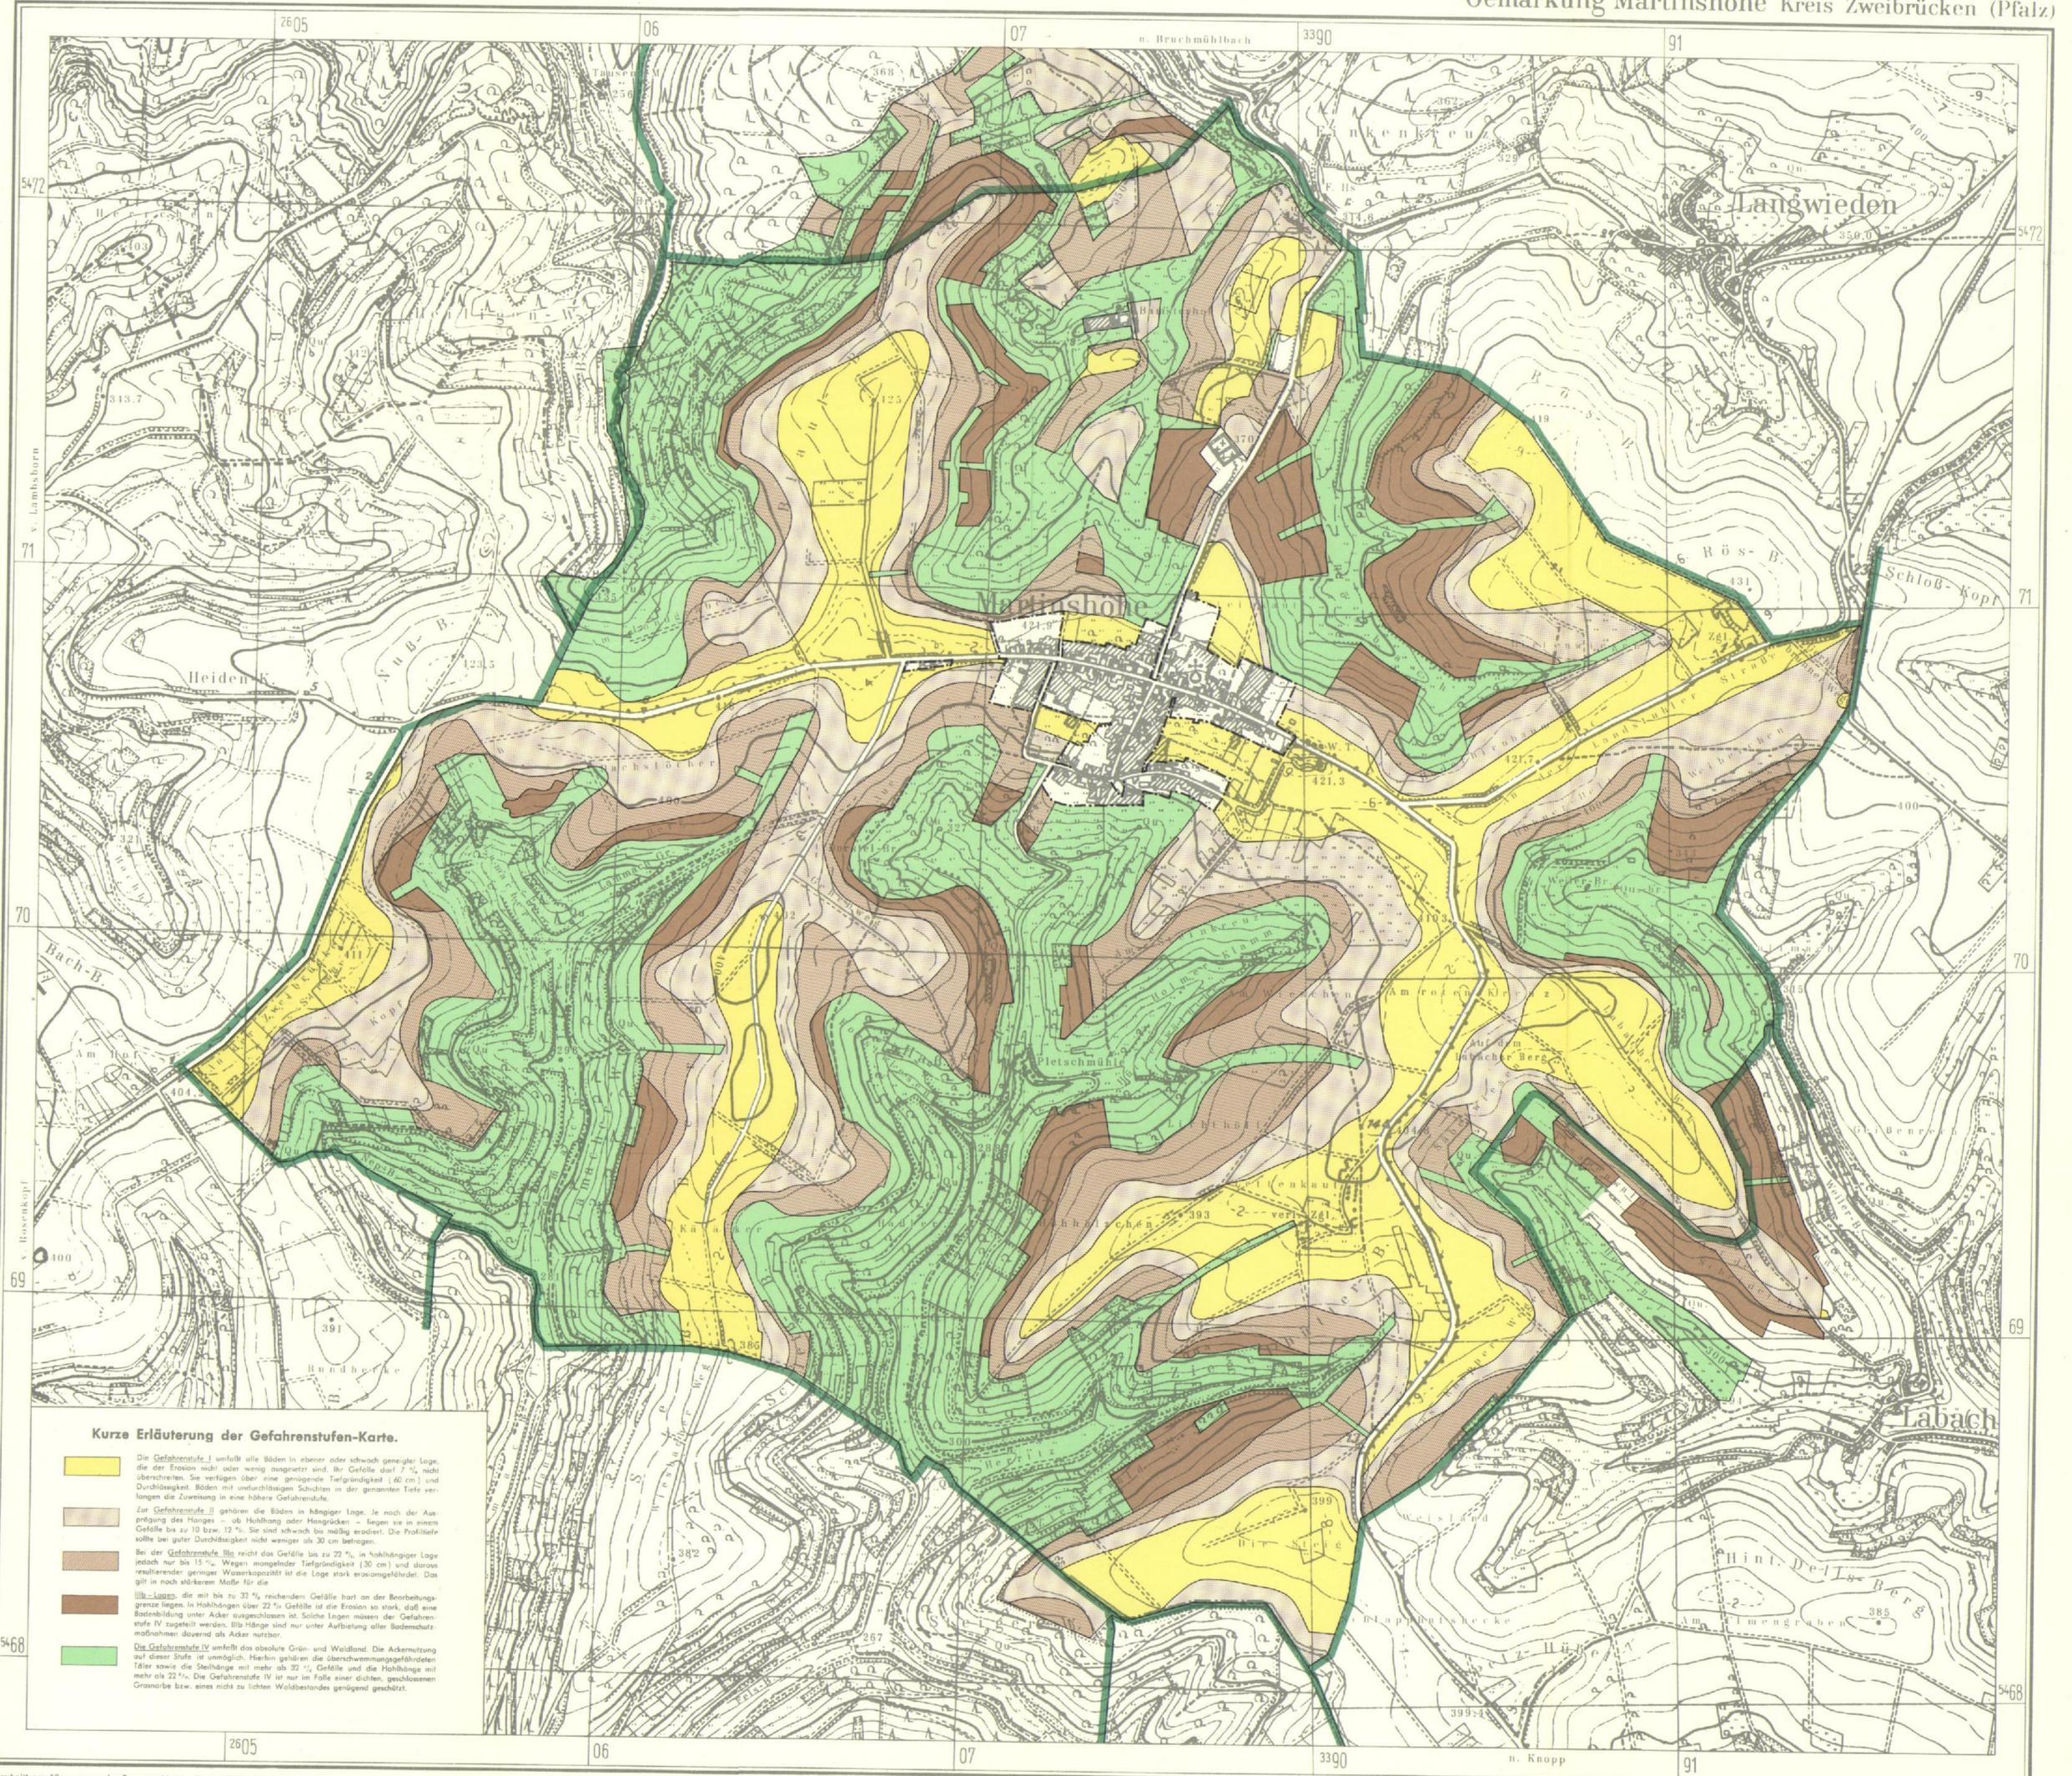
Kurze Erläuterung der Gefahrenstufen-Karte.

- Die Gefahrenstufe I umfasst alle Böden in einer oder schwach geneigter Lage, die der Erosion nicht oder wenig ausgesetzt sind. Ihr Gefälle über 7% nicht überschreiten. Sie verfügen über eine genügende Tiefgründigkeit (60 cm) und Durchlässigkeit. Böden mit undurchlässigen Schichten in der genannten Tiefe verlangen die Zuweisung in eine höhere Gefahrenstufe.

- Bei der Gefahrenstufe III reicht das Gefälle bis zu 22%, in hohlhängiger Lage jedoch nur bis 15%. Wegen mangelnder Tiefgründigkeit (30 cm) und daraus resultierender geringer Wasserkapazität ist die Lage stark erosionsgefährdet. Das gilt in noch stärkerem Maße für die

Die Faktoren, die den Bodenabtrag beeinflussen, sind sehr mannigfaltig und verflochten. Das Ergebnis ihrer Tätigkeit ist dagegen viel eindeutiger, so daß wir uns selbst in einem so schwierigen Gelände wie Martinshöhe mit vier Gefahrenstufen begnügen konnten. Diese Beschränkung gewährleistet zugleich ein übersichtliches Kartenbild. Die vier Gefahrenstufen sind auf der Karte durch Farben wiedergegeben. Gelb bedeutet Gefahrenstufe I, braun Gefahrenstufe II, lila Gefahrenstufe IIIa, rot Gefahrenstufe IIIb und grün Gefahrenstufe IV.

Die Neigung in der Stufe IIIa kann bereits als abschüssig bezeichnet werden. Das Gefälle reicht bis zu 22 %, in hohlhängiger Lage jedoch nur bis zu 15 %. Wegen mangelnder Tiefgründigkeit (unter 30 cm) und daraus resultierender geringer Wasserkapazität sind die Böden stark erosionsgefährdet. Das gilt in noch stärkerem Maße für die IIIb-Lagen, die mit bis zu 32 % reichendem Gefälle hart an der Bearbeitungsgrenze liegen. An Hängen über 32 % Gefälle und in Hohlhängen über 20 % Gefälle ist die Erosion extrem stark. Solche Lagen müssen daher der Stufe IV zugeteilt werden.

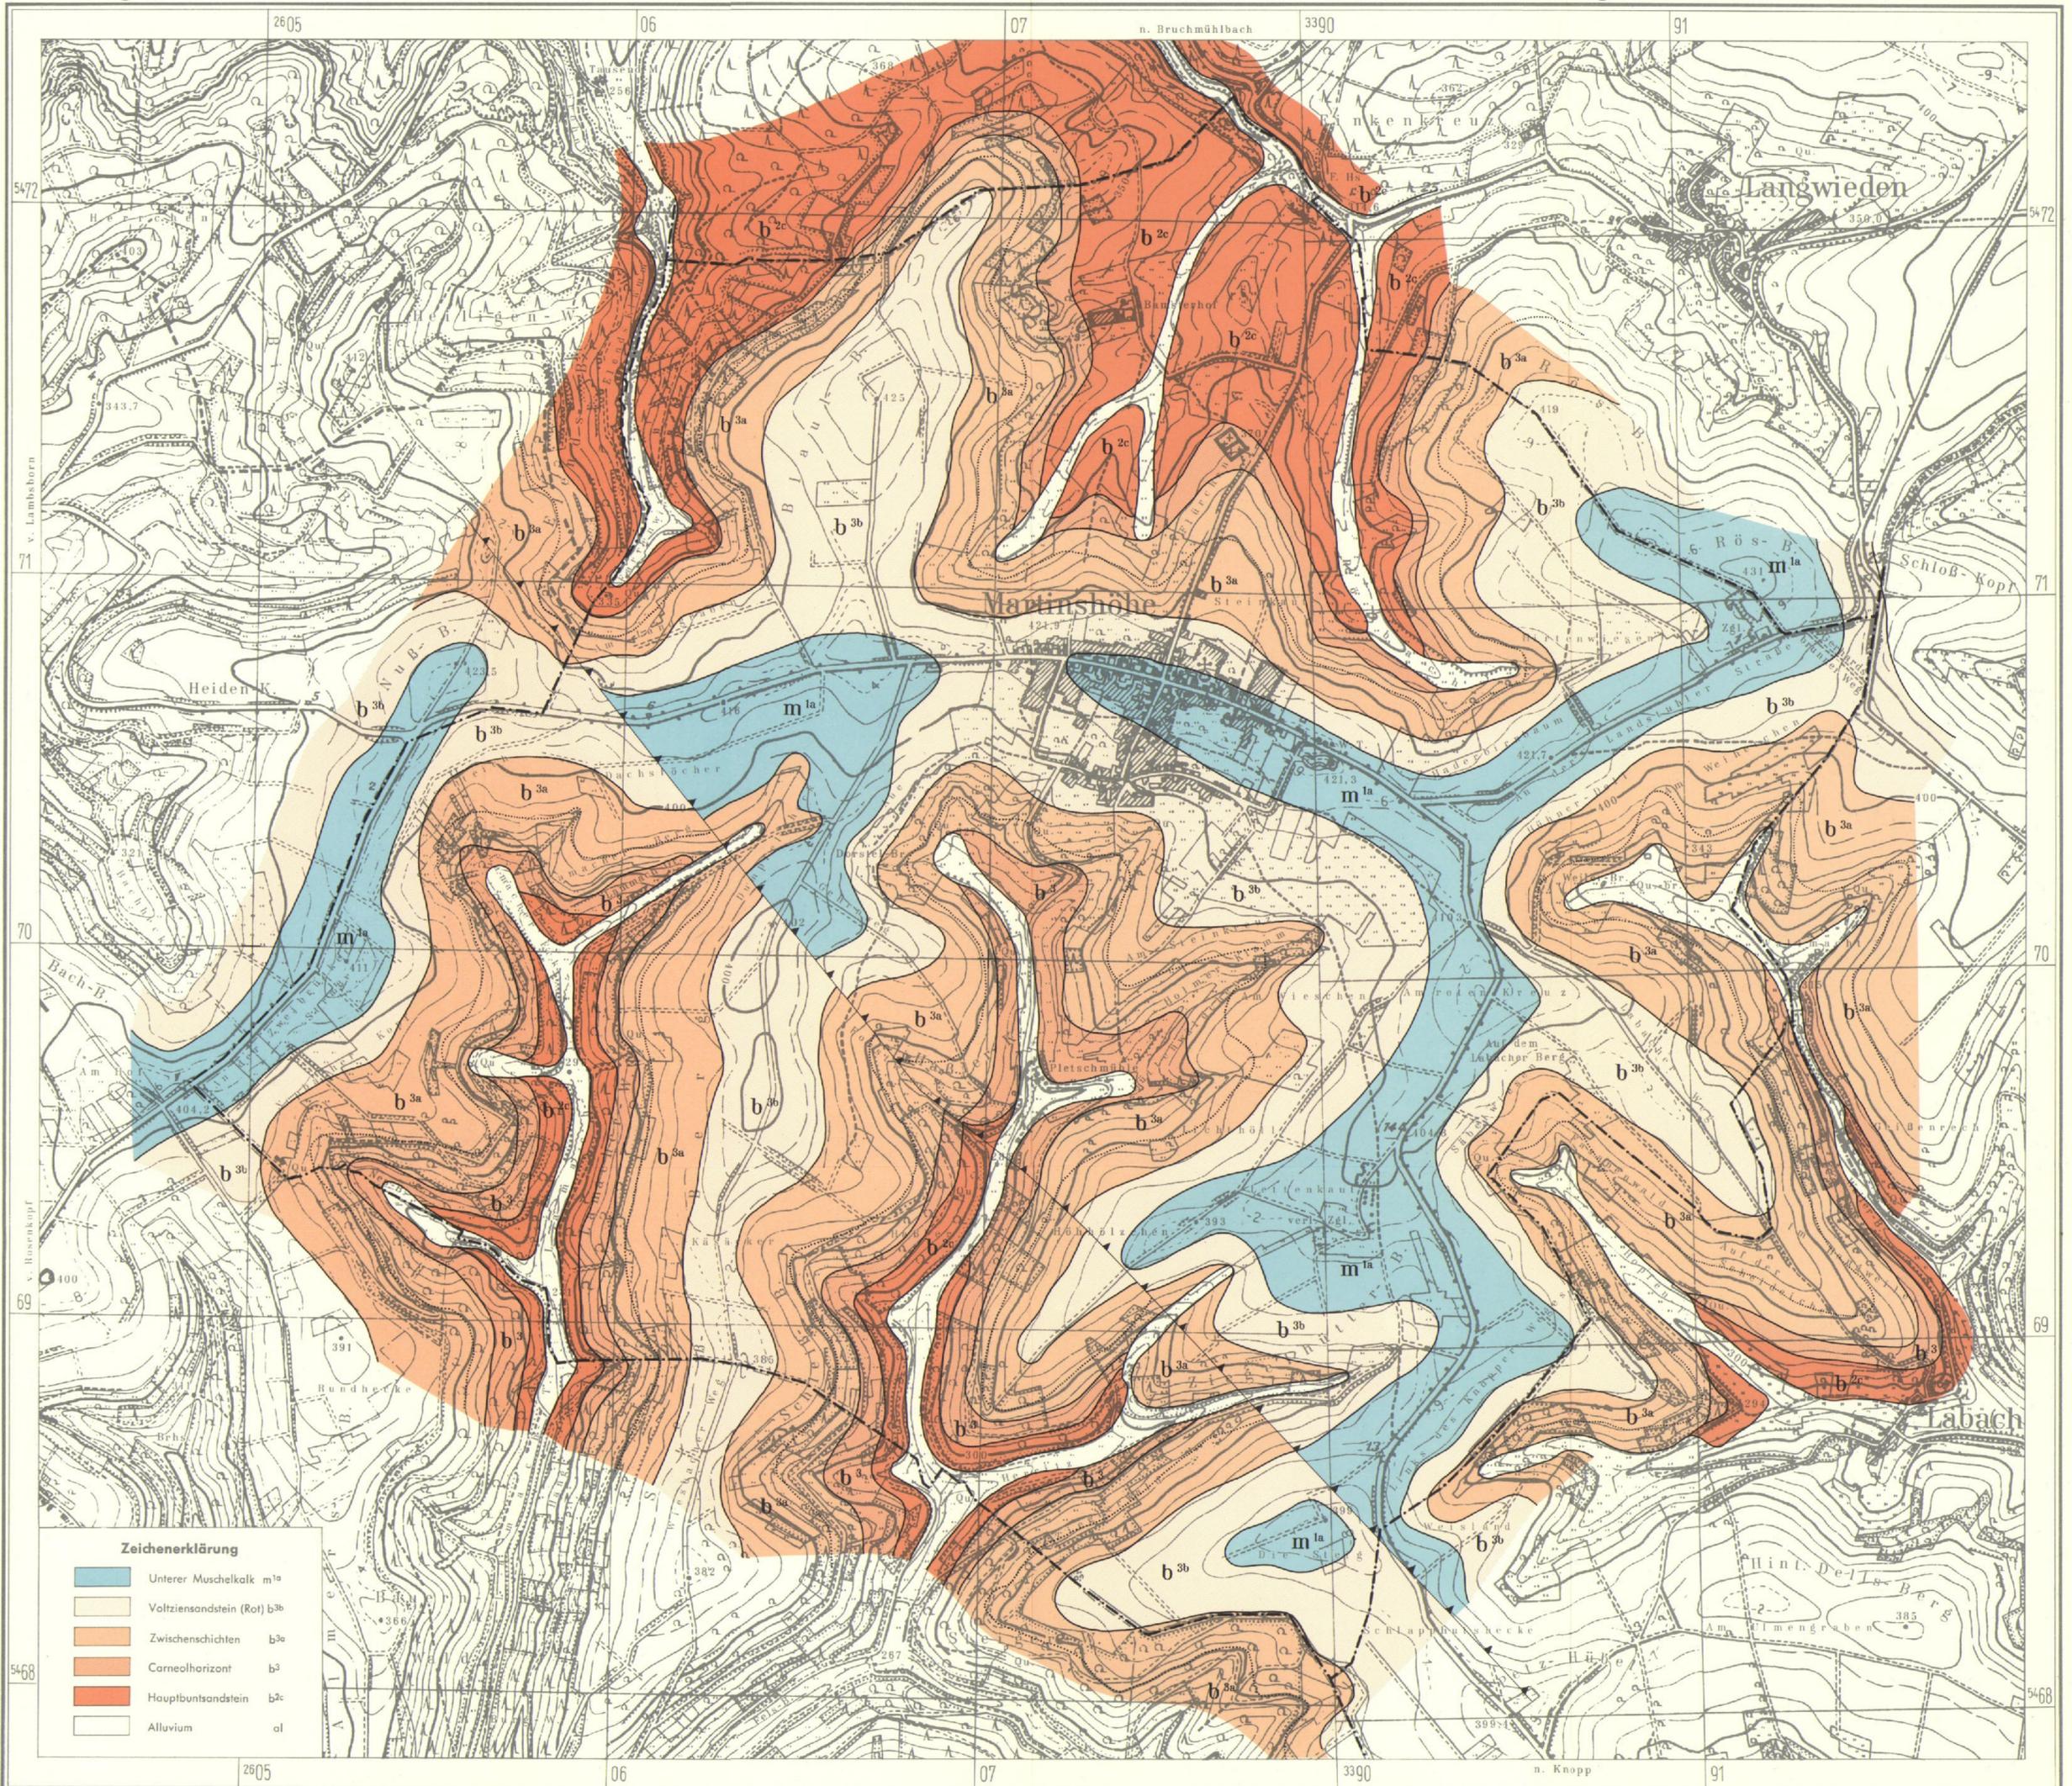
Unterer Muschelkalk m ^{1a}
	Volziansandstein (Rot) b ^{3b}
	Zwischenschichten b ^{3a}
	Corneolhorizont b ^{2c}
	Hauptbuntsandstein b ^{2a}
	Alluvium al

Wie die geologische Karte (Karte 1) zeigt, liegt die Gemeinde Martinshöhe zum Teil in dem Buntsandsteingebiet westlich der Haardt, zum Teil auf den östlichen Ausläufern des lothringischen Muschelkalkplateaus. Dieses Gebiet ist begrenzt durch die Linie Landstuhl — Homburg — Zweibrücken — Hornbach — Pirmasens — Waldfischbach — Landstuhl, setzt sich im Süden allerdings noch ins Lothringische hinein fort.
