10 Bereich Flurbereinigung und Wasserwirtschaft

10.7 Beispiel Flurneuerungsverfahren „Piepenbeck“

Mecklenburg-Vorpommern

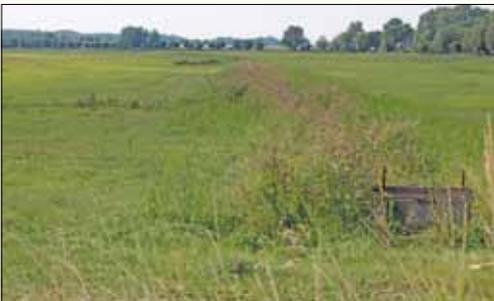
Abb. 1: Piepenbeck vor der Renaturierung

Die Anordnung des Flurneuerungsverfahrens „Piepenbeck“ erfolgte auf Antrag des Wasser- und Bodenverbandes „Teterower Peene“. Die Renaturierung der Piepenbeck war erforderlich, um die Vorgaben der Europäischen Wasserrahmenrichtlinie (WRRL) zu erfüllen. Die Durchführung des Vorhabens bedurfte einer Neuordnung der Eigentums- und Rechtsverhältnisse an den betroffenen ländlichen Grundstücken. Die Piepenbeck war zum Zeitpunkt der Anordnung teilweise verrohrt. Umfangreiche Versackungen im Bereich der Verrohrung schränkten die landwirtschaftliche Nutzung der Flächen erheblich ein.

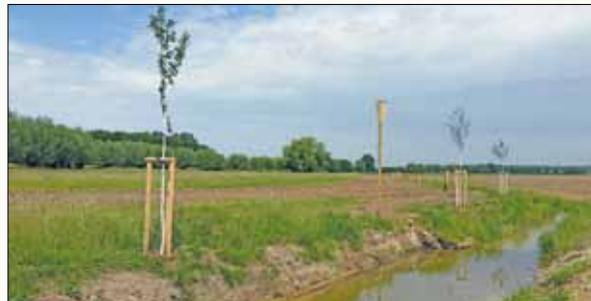
Abb. 2: Piepenbeck nach der Renaturierung

Durch das Flurneuerungsverfahren wurde die Umsetzung der geplanten Maßnahme „Renaturierung der Piepenbeck von der Ortslage Neu Nieköhr bis zur Mündung in die Warbel“ zügig ermöglicht. Bereits im Dezember 2014 konnte mit der Baumaßnahme begonnen werden. Im Juni 2015 erfolgte die Fertigstellung. Die Piepenbeck wurde neu trassiert und ein gewässerbegleitender Entwicklungskorridor ausgewiesen. Der verrohrte Teil der Piepenbeck wurde geöffnet und als offener Gewässerlauf angelegt. Der Entwicklungskorridor wurde linksseitig bepflanzt und mit Sitzkrücken für Greifvögel ausgestattet. Die notwendigen Flächen für die Neugestaltung des Gewässers sowie für die Ausweisung von Uferlandstreifen im öffentlichen Eigentum (Entwicklungskorridor) konnten bereitgestellt werden. Auch der Bedarf an Ersatzflächen, für Flächen, deren landwirtschaftliche Nutzung durch die Renaturierung eingeschränkt bzw. nicht mehr möglich war, konnte gedeckt werden. Die der Kreisstraße tatsächlich unterliegenden Flächen wurden in das Eigentum des Landkreises Rostock überführt. Der hierfür im geringen Umfang gegebene Flächenbedarf wurde ebenfalls gedeckt.

Durch die Renaturierung der Piepenbeck wurde die Struktur des Gewässers umfangreich geändert. Hieraus wird sich zukünftig eine deutliche Verbesserung des chemischen und biologischen Zustandes entsprechend der Vorgaben der WRRL ergeben.

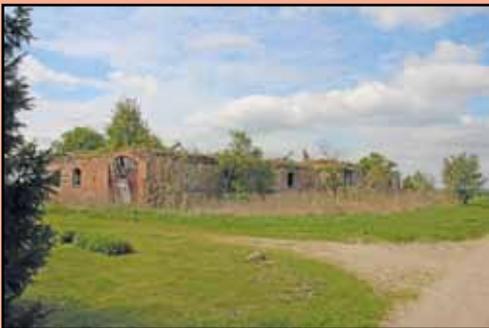
Abb. 3: Fläche mit altem Stallgebäude

Im Zusammenhang mit der Ortslagenregulierung wurde die Dorfstraße erneuert. Ein ländlicher Weg zur Erschließung von Flurstücken, die innerhalb und außerhalb des Verfahrensgebietes liegen, wurde ausgebaut. Der Abriss eines alten Stallgebäudes sowie die Bepflanzung dieser Fläche dienten als Ausgleich für den ländlichen Weg und werten das Ortsbild deutlich auf.

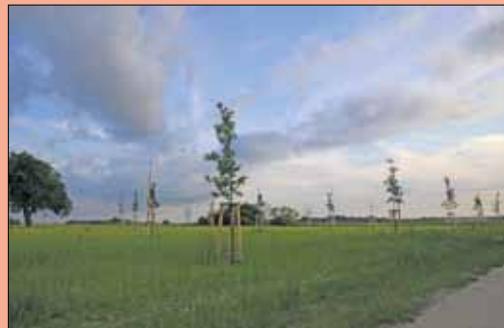
Abb. 4: Fläche nach Abriss und Bepflanzung

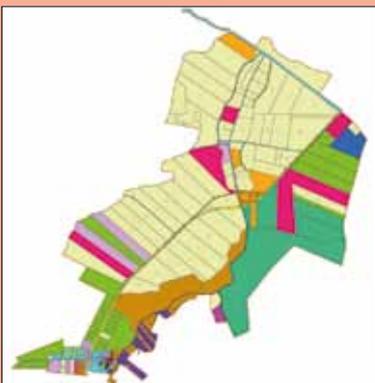
Abb. 5: vor der Bodenordnung

Im Zuge der grundlegenden Neuordnung der Eigentums- und Rechtsverhältnisse an den Verfahrensgrundstücken reduzierte sich die Zahl der Flurstücke im Verfahrensgebiet von 271 auf 104.

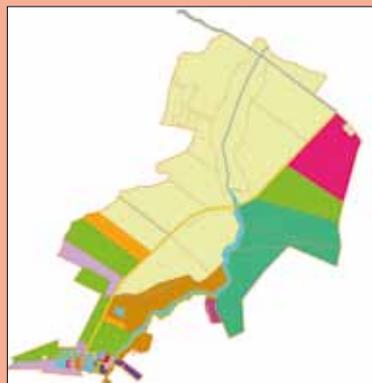
Abb. 6: nach der Bodenordnung

Flächenverluste der betroffenen Eigentümer konnten durch Bereitstellung von Ersatzland oder Zahlung einer Geldabfindung ausgeglichen werden. Die Bildung größerer Flurstücke und damit größerer Schlageinheiten und die Anbindung aller Flurstücke an das öffentliche Wegenetz verbesserten die landwirtschaftlichen Produktionsbedingungen im besonderen Maße.
