FLURBEREINIGUNG PRIMSTAL 2

Umsetzung eines Hochwasserschutzkonzeptes im Rahmen der GAK

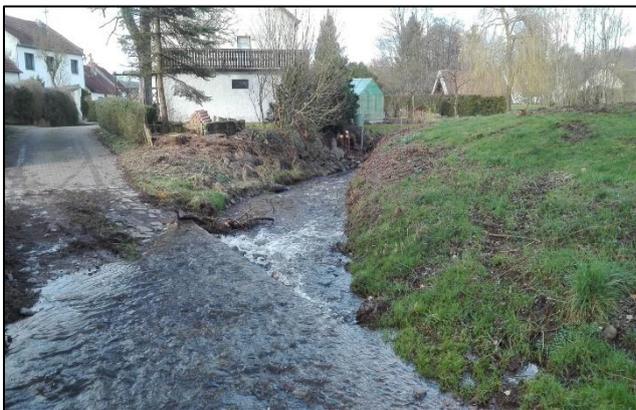
Abbildung 1: Ausgangssituation am oberen Wiesbach

Der Wiesbach befindet sich im Ortsteil Mühlfeld und verläuft in nordwestlicher Richtung vom Bitschberg in Richtung Ortskern und mündet schließlich in die Prims. Dabei unterquert der Bach einen landwirtschaftlichen Hof und anschließend auf einer Länge von ca. 300 m eine Wohnstraße in Achsrichtung der Straße. In der Vergangenheit kam es in dieser Straße mehrfach zu Überschwemmungen mit teilweise schweren Schäden. Grund dafür waren bei Starkregenereignissen sich schnell ansammelnde Verkläunungen durch Treibgut am Einlaufbauwerk. Hauptursache für die hohe Masse an Treibgut war der durch bewaldete Bereiche verlaufende Oberlauf des Wiesbach, verbunden mit einem zu geringen Flächenquerschnitt des Bachbettes. Das Bachbett war ab Beginn besagter Wohnstraße tief eingeschnitten und von Sträuchern und krautigen Pflanzen überwuchert, sodass sich stellenweise ein „höhlenartiger“ Charakter zeigt. Dies förderte hohe Fließgeschwindigkeiten, was das Mitschwemmen von Geäst und Steinen begünstigte.

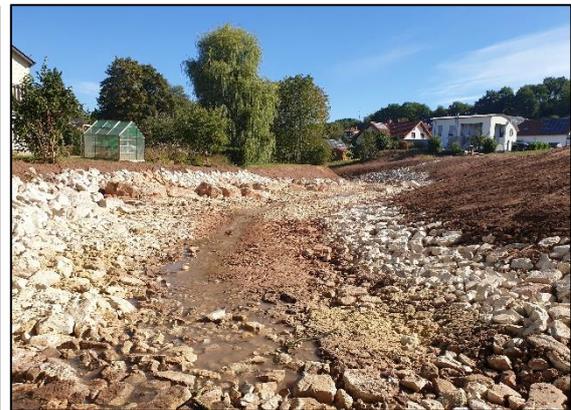
Abbildung 2: Aufweitung des oberen Wiesbach

Durch eine Aufweitung des Wiesbach zu Beginn der Wohnstraße vor dem Einlaufbauwerk konnte erheblich mehr Retentionsvolumen geschaffen werden. Seither ist es zu keinen Hochwasserereignissen in diesem Bereich mehr gekommen. Ein weiterer Teil dieser Maßnahme war die Offenlegung des Gewässers im Ortskern, um diesen Bereich zu renaturieren, sowie die Wiederansiedlung bestimmter Wasserpflanzen- und Lebewesen zu erreichen. Ferner wurde der gesamte Wiesbach über die Offenlage hinaus bis zur Primsmündung von Uferverbau befreit und das Bachbett neu modelliert und aufgeweitet. Auch hier wurde mehr Retentionsraum geschaffen. Am nun offengelegten Bachlauf errichtete die Gemeinde im Nachgang eine Begegnungsstätte mit Sitzgelegenheiten, um die optische Aufwertung im Ortskern auch dahingehend zu nutzen. Diese Maßnahme wurde allerdings außerhalb der Flurbereinigung umgesetzt.

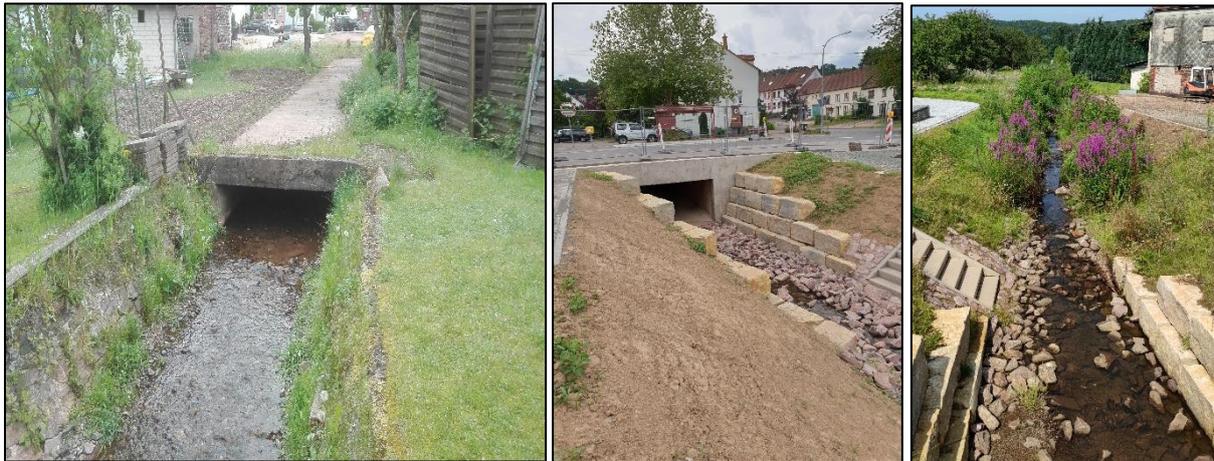
Abbildung 3 bis 5: Situation am unteren Wiesbach vor der Offenlegung (linkes Bild) und im Nachgang (rechte Abbildungen)

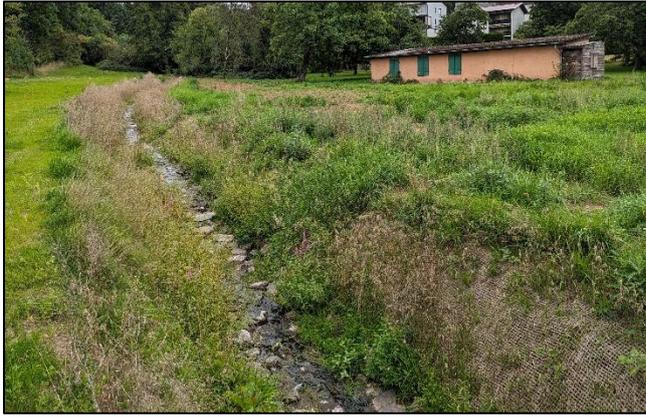
Abbildung 6: Haaggraben nach der Verlegung

Der Haaggraben befindet sich ebenfalls im Ortsteil Mühlfeld und fließt, nachdem er von einer Senke kommend ein Wohngebiet passiert, in der Nähe des Ortskerns in den Wiesbach. Der ursprüngliche Zustand war dadurch gekennzeichnet, dass der Graben eine Wiese hinter mehreren Wohnhäusern durchquert und schließlich an der Grenze zu den Hausgärten eine kanalisierte, künstlich hergestellte 90-Grad-Wende vollzogen hat. Wie auch der Wiesbach, entwickelte der Haaggraben bei starken Niederschlägen in kurzer Zeit große Wassermassen mit hohen Fließgeschwindigkeiten, sodass der Bachlauf bedingt durch die Kurve in Verbindung mit dem hydraulisch unzureichenden Einlaufbauwerk über die Ufer trat und in regelmäßigen Abständen Keller der anliegenden Häuser unter Wasser standen. Die Situation konnte dadurch bereinigt werden, dass der Bachverlauf im unteren Bereich gänzlich verfüllt wurde, das Gewässer um ca. 30 Meter versetzt, ein neuer mäandrierender, naturnaher Verlauf modelliert und ein neues Einlaufbauwerk mitsamt Einlaufgitter und Hebeseilzugvorrichtung zur Unterhaltung errichtet wurde. Der hierfür benötigte Flächenbedarf wurde im Vorfeld durch Kauf- und Tauschaktionen zwischen der Flurbereinigung, der Teilnehmergeinschaft und den betroffenen Teilnehmern gesichert.

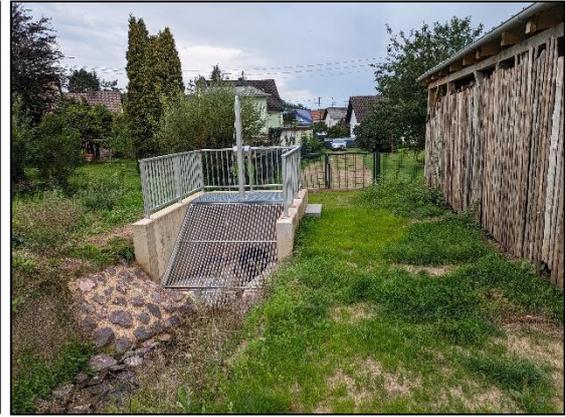
Abbildung 7: Neues Einlaufbauwerk am Haaggraben

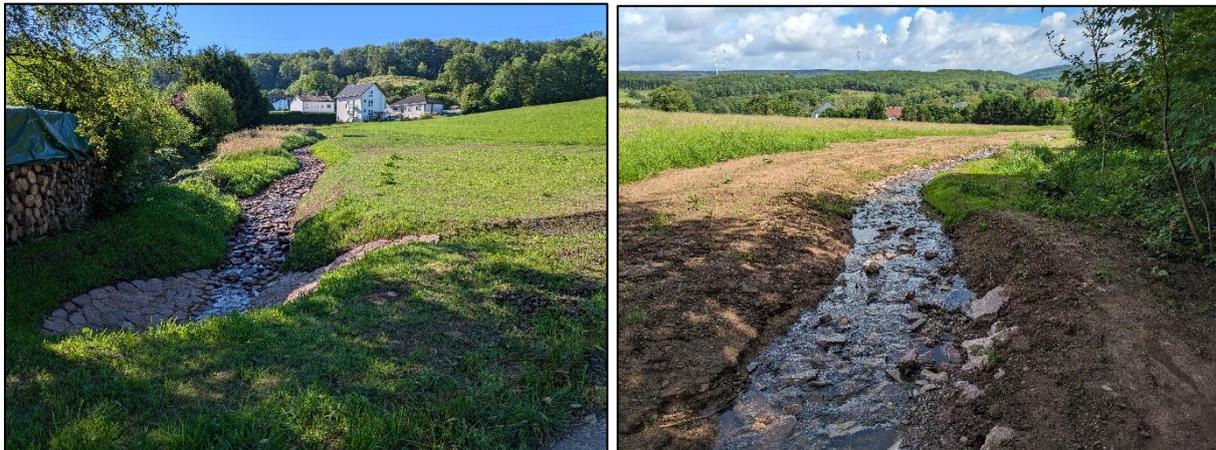
Abbildung 8 und 9: Neuer Verlauf des Wattenbruchgraben

Eine weitere Umsetzung des Hochwasserschutzkonzeptes konnte mit der Maßnahme Wattenbruchgraben – ebenfalls im Ortsteil Mühlfeld – erzielt werden. Der Graben verläuft, aus Richtung des Langheck, einem der ortsumgebenden Berge, unmittelbar hinter bebauten Grundstücken entlang. Der untere Verlauf wurde durch private Hand mit Kunststoffhalbschalen kanalisiert und vollzogen, ähnlich wie der Haaggraben, schließlich eine 90- Grad- Kurve. Hierdurch bestand eine erhöhte Hochwassergefahr. Das Ziel der Maßnahme war die Rückführung des Gewässers in einen natürlichen, mäandernden Verlauf. Hierzu musste das Gewässer um ca. 20 m in angrenzendes Dauergrünland verlegt werden. Eine Planungshürde stellte allerdings die Tatsache dar, dass es sich bei der Wiese um einen FFH-Lebensraumtyp handelt und im nördlichen Bereich ein ausgewiesenes Biotop angrenzt. Unter verschiedenen Auflagen, beispielsweise der Vorgabe der Lage der Baustraße und der Flächen zur Baustelleneinrichtung, erteilt durch die Naturschutzbehörde, konnte im Herbst 2023 schließlich mit den Arbeiten begonnen werden. Ergebnis ist ein ca. 200 m langer, naturnaher Bachlauf, mitsamt neuem, an entsprechende Abflussvolumina angepasstem Einlaufbauwerk. Die Abnahme erfolgte in der Woche vor dem Pfingsthochwasser, bei dem im Saarland mancherorts Niederschlagsmengen von mehr als 100 Liter pro m² gemessen wurden und landesweit der Katastrophenfall ausgerufen wurde. Entsprechend groß war die Freude darüber, dass sowohl die neuen, noch nicht angewachsenen Uferböschungsbereiche, sowie das Einlaufbauwerk die Wassermengen erfolgreich fassen, bzw. von den bebauten Gebieten fernhalten konnten. Im Nachgang entschied man sich aufgrund des großen Erfolges zu einem gemeinsamen Treffen zwischen Teilnehnergemeinschaft, Gemeinde, Flurbereinigung, sowie Vertretern der Presse. In der Vergangenheit wäre es an diesem Nadelöhr mit großer Wahrscheinlichkeit wieder zu einem Hochwasser in Primstal gekommen. Auch hier wurden die benötigten Flächen im Vorfeld durch Kauf- und Tauschaktionen gesichert.
